## 부록 1\_지하시설물 현장조치 행동매뉴얼

## 부록 2\_국의 지하시설물 사고 사례

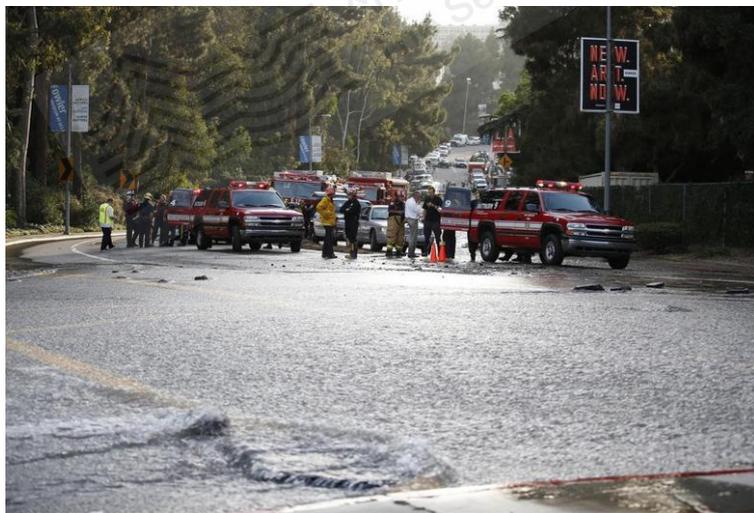
7월 29일 오후 3시 30분, UCLA 캠퍼스 북쪽 방면 메리마운트 플레이스 인근 선셋 블루버드에서 지하의 수도관이 파열되면서 엄청난 양의 물이 도로에 흘러넘쳤다. 소방대원들과 LA시 수도전력국DWP 직원들이 피해 복구 작업 진행하면서 약 3시간 반 만에 물 공급 차단하였다. 원인은 93년 된 수도관의 노후화로 인해 1956년 새 수도관을 연결한 부분이 터진 것으로 추정된다.

이로 인해 대로에 지름 3m의 구멍이 생겼고 37만9천 톤의 물이 지상으로 흐르게 되었다. UCLA 캠퍼스 내 옥상트랙과 필드경기장에도 물이 흘러들었고 온갖 진흙과 쓰레기가 도로로 쓸려 내려오면서 주차장이 폐쇄되었다.

[그림 1] UCLA 상수도관 파열

이 사고를 통해 미국 내 대부분의 식수용 상수도관이 1900년대 전반에 설치되었다는 문제점을 발견했다. 당시 미국은 수도관의 노후로 인해 연간 24만 건 이상의 상수도관 파열이 일어나고 있었다. 이에 따라 도시의 낮은 물 공급 지하시설물을 교체하고 사고 직후에 이를 빨리 파악하여 대응할 수 있는 시스템을 마련할 필요성이 제기되었다.

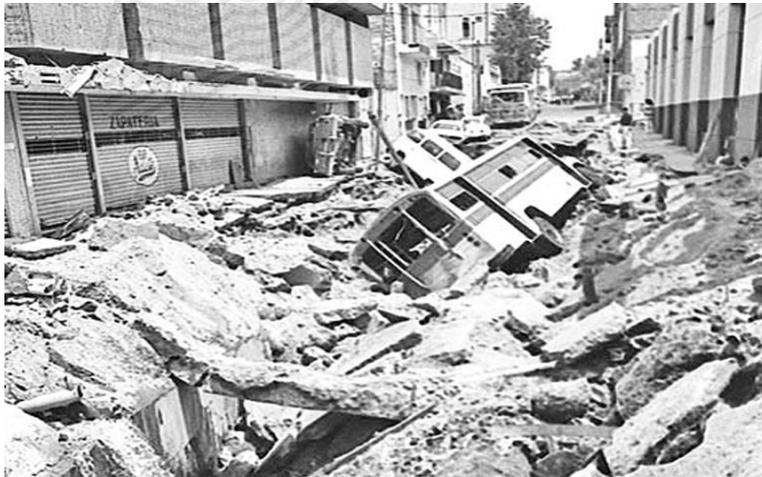
1992년 4월 22일 오전 10시, 멕시코 수도에서 서북쪽에 위치한 과달라하라시의 동남부지역에서 하수도로 유입된 기름이 인화하여 폭발이 발생했다. 폭발은 하수도를 따라 이어지며 도로와 지반, 건물들을 무너뜨렸는데 사고지점으로부터 반경 8km의 지역에 약 4시간 동안 10여건의 폭발이 발생했다.

사고의 원인은 정유 공장이 지하에 통하면서 강철 송유관에 새로 설치된 아연 도금이 구리 수관으로 연결되어 습도로 인해 부식을 일으켜 구멍 뚫린 송유관에서 대량의 기름이 유출되어 하수도로 유입된 것이 발단이었다. 도로에서 옆질러져 하수도에 흘러들어 간 수천 갤런의 휘발유에 의해 하수구의 구조물에 기화한 가솔린이 쌓이면서 이로 인해 인화되어 폭발 사고가 발생했다.

결과적으로 15,000의 주택과 수 km의 도로가 파손 및 함몰되었다. 도로를 주행하던 트럭·버스 및 승용차들이 전복되거나 구멍 속으로 떨어졌고 하수관들은 찢겨져 총 피해액은 1조 달러 추정된다. 이외에도 총 208명의 사망자와 1,440명의 부상자, 1만 5천여 명의 이재민이 발생하였다.

[그림 2] 멕시코 과달라하라시 배관파손으로 인한 도로의 함몰

이 사고를 통해 당국이 사고발생 전에 가스 유출로 인한 신고를 통해 하수도 내 가스 밀도상태가 위험하다는 사실을 미리 감지했음에도 불구하고 철저한 예방조치를 하지 않은 데에 문제점을 시사하였다.

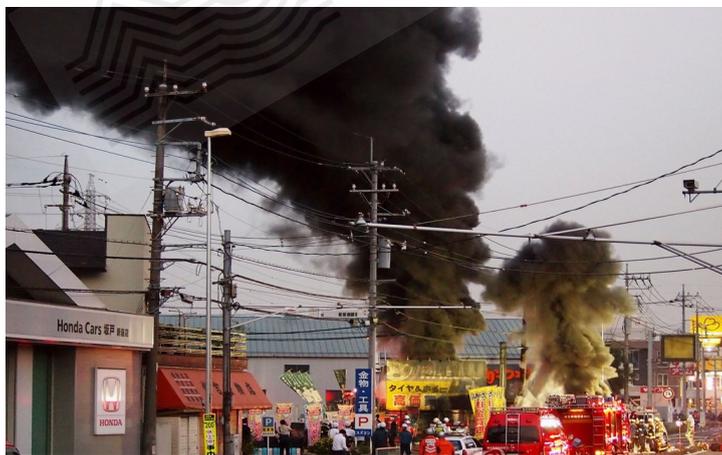
2016년 10월 12일 오후 2시 49분, 일본 도쿄도 사이타마현 니자시 니자변전소 지하 송전시설에서 화재가 발생하였다. 송전 케이블에서 발생한 화재로 도쿄 지역으로의 송전이 중단되면서 대규모 정전을 초래하였고 약 1시간 40분 후 11개 구에 대한 전기 공급이 대부분 재개되었다.

사고원인으로는 네리마변전소와 도시마변전소에 전기를 공급하는 송전케이블의 노후화로 절연체가 파괴되면서 기름이 밖으로 흘러나와 지하 터널에 화재가 발생한 것이다. 이로 인해 도쿄의 주택가 건물 및 일부 관공서 58만 채가 정전되었고 많은 열차가 운행을 한 때 중단하였다. 거리에는 신호등이 꺼져 경찰들이 수신호로 퇴근길 교통을 유도하고 엘리베이터에 갇혔다는 신고가 여러 건 접수되었으며 약 1시간 동안 화재 진압 및 정전 지역 복구에 힘썼다.

해당 송전선은 35년 전 부설된 이후 보수·교환이 이뤄지지 않은 것으로 드러났으며 1년에 한 번 육안으로 케이블 검사를 진행하는 것으로 밝혀졌다.

[그림 3] 도쿄 지하 송전시설의 화재

이러한 송전설비의 노후화에 대비하여 일본의 전력 중앙 연구소는 노후 송전선 검사를 로봇과 AI로 간소화하는 새로운 기술을 개발했다. 송전선 위를 이동하는 로봇으로 송전선의 모습을 촬영하고 영상은 자체적으로 개발한 AI로 확인한다. 이상 발견 시 체계 조정이나 적절한 보수를 시행하여 송전설비의 갱신빈도를 줄여나갈 계획이다.

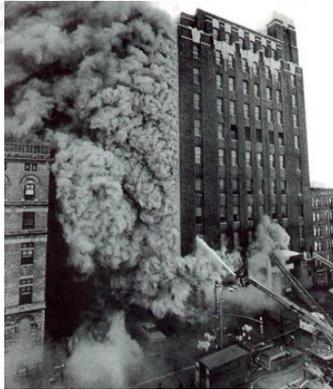
1975년 2월 27일 오전 12시 분 경, 뉴욕 맨해튼 뉴욕전화국 회사의 지하 케이블에 화재가 발생했다. 케이블을 따라 수직으로 일어난 불길은 전화국 내까지 번져서 청사가 전소되었고 화재로 인한 연기가 주민들에게 영향을 끼쳤다. 이 화재는 약 19시간 이상 지속되어 오후 5시 경 완전히 진압되었다.

사고의 원인은 통신 단독구 지하그룹케이블에서 최초 발화하였으며 정확한 화재원인이 규명되지 않았다. 이로 인해 뉴욕전화국 회사 내 105,000개의 서비스 전선을 통해 연결된 175,000명의 고객과 3개의 병원, 3개의 경찰서, 2개의 대학교 및 ConEdison의 주요 본부가 포함된 맨해튼의 300개 구역으로의 전화 서비스가 중단되었으며 이에 대한 복구는 23일 만에 완료되었다. 인명피해로는 소방관 230명이 유독성 가스에 중독되어 이로 인해 많은 암 환자가 발생한 것으로 알려졌다.

뉴욕전화국 내 지하 및 지상의 장비는 화재가 발생했을 때 PVC 피복 케이블과 연결되어 있었다. 이 케이블이 연소되면서 염산, 벤젠 및 염화 비닐을 방출했으며 축적된 가스는 건물 밖으로 강력한 폭발을 일으켰다. 화재는 지하실 케이블 보관소의 장비에서 불꽃이 발생하여 모든 바닥에 연결된 근처 케이블의 플라스틱 절연체를 점화시켰다. 이 사건은 화재 안전 및 건축 법규에 영향을 끼쳤는데 ‘공조 및 환기 시스템의 설치 표준’은 1937년부터 케이블 등급제한이 완화되었지만 1975년에 국가 전기 법규 규제가 다시 강화되었다.

[그림 5] 뉴욕 맨해튼 전화국의 화재

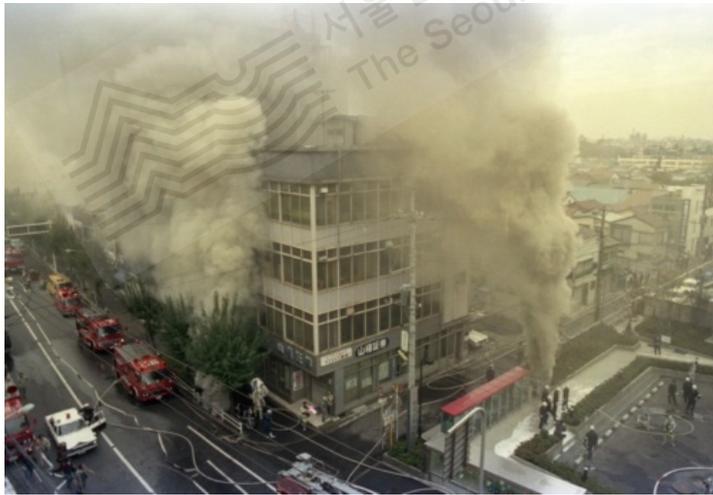
1984년 11월 16일 오전 11시 50분 경, 도쿄도 세타가야국 다이시도 4가의 일본전신 전화공사에서 화재가 발생하였다. 이는 약 17시간 가까이 연소하여 일부 은행의 온라인망이 고장나 은행업무에 큰 지장을 가져왔다. 당시, 통신완전복구선언을 내기까지 장장 9일이 걸렸고, 약 1조 5천억 원의 피해가 발생하였다. 사고원인은 지하통신구에서 전화 회선 증설 공사의 보수작업 도중 불꽃이 케이블 피복과 깔개로 사용하던 형짚에 인화한 것이 원인으로 보인다. 이로 인한 화재로 케이블 장애가 발생한 회선 접속 개소는 130만 곳으로 이때 복구공사에 나선 작업원은 2만 3천 명, 직접 공사 경비 3억 3,500만 엔, 기동대원 300명, 경찰차 28대, 소방차 51대, 소식정보원 400 명이 동원되었다. 또한 지역 내 곳곳에 임시공중전화가 배치되었다.

[그림 6] 도쿄 세타가야국 통신케이블 화재

이 사고를 통해 공동구의 설계 및 제도적인 문제, 방화시설의 문제, 화재확산현상 등 화재 및 위험을 분석하여 화재예방활동의 필요성이 제기되었다. 또, 당시 일본에서는 지하공동구에 수용시설물별 관리에 필요한 감지시설을 규격대로 갖추지 못하고 있는 실정이었는데, 이 사고 후 지하통신구 300km 전 구간에 통신구 집중 감시 장치를 설치했다.

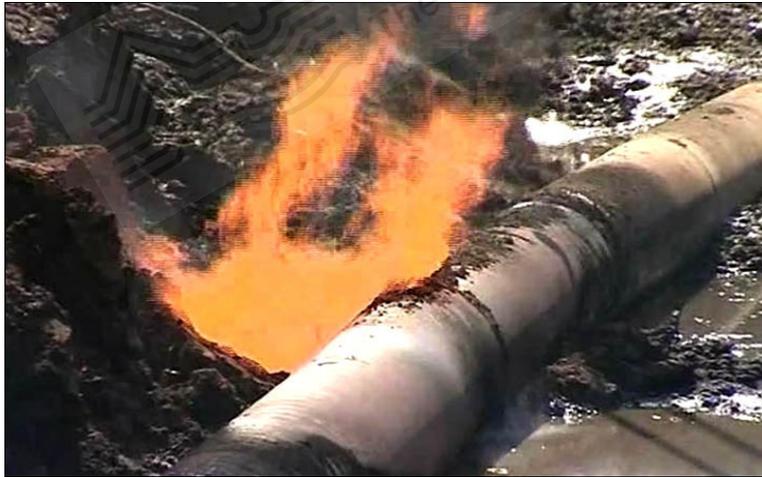
2000년 8월19일 오전 5시 26분, 미국 뉴멕시코 주에서는 지하에 매설된 천연가스배관 폭발에 따른 화재가 발생했다. 폭발 직후 가스 밸브를 잠그고 모든 압축기 장치를 차단하는 작업을 하였지만 인근에 위치한 트럭에 불이 붙으면서 화재가 커지게 되었다. 이후 몇 차례 더 밸브를 잠가 배관의 흐름이 유입되는 것을 막도록 하여 화재를 완전히 진화할 수 있었다. 그러나 이로 인해 어린이 5명을 포함한 10명이 사망하였다. 이들은 사고지역 183~274m 내에 야영을 하고 있던 중이었다. 이번 폭발사고로 현장에는 길이 86피트(26m), 폭 46피트(14m) 그리고 깊이 20피트(6m)의 큰 분화구가 생겼다.

이 사고를 통해 사고 지역 근처의 배관의 심각한 내부 부식이 배관 두께의 기준 미달로 인한 것이라는 문제점을 발견했다. 또한 배관 내부 부식 제어 프로그램이 부식을 제대로 감지하지 못하였다. 따라서 배관은 습도를 낮게 유지하고, 습기 제거 기능을 갖추어야 하며, 잠재적으로 부식 모니터링 장치를 통해 내부 부식을 완화할 수 있도록 설계하고 연방규정 역시 개정해야 할 필요성이 제기되었다. 또한 사고에 따른 최대 피해를 고려하여 이격거리를 기준으로 한 규제를 도입하는 한편, 이격거리를 유지하게 하고 주변 토지이용을 제한할 필요가 있다.

[그림 8] 뉴멕시코 칼스배드 배관의 화재

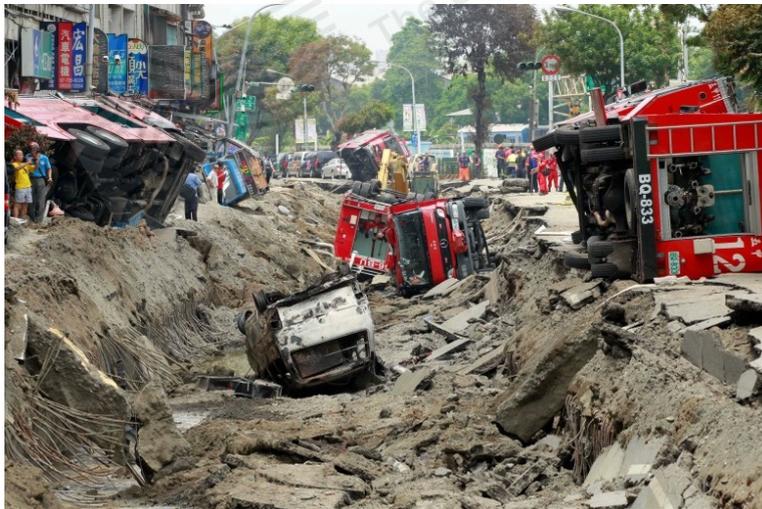
2014년 7월 31일 오후 8시 46분, 대만 가오슝 소방당국에 가스 누출 신고가 접수된 지 3시간여 뒤 가스폭발이 발생하였다. 사고로 인해 사망 26명, 실종 2명, 부상 285명의 인명피해가 발생하였다. 사고 원인은 지하 관로의 압력이 급격히 떨어졌음에도 불구하고 가스 공급업체가 공급관을 차단하지 않아, 외부로 유출된 프로필렌이 폭발한 것이다. 또한 가스 공급업체는 프로필렌 유출 사실을 관계 당국에 통보하지 않고, 3시간 동안 누출된 프로필렌이 공기 중에서 휘발하면서 8차례 연쇄 가스폭발이 발생하였다. 행정원 환경보호서 독성물질 재해대응 태스크포스(TF)는 최초신고 1시간 40여 분 뒤인 오후 10시 30분경 현장에 도착하였다. 전문가팀이 누출 가스 성분을 확인하는 중 석유화학 물질이 지하공급관을 따라 8번의 연쇄 폭발을 일으켰다. 이 과정에서 주민 대피조치는 이루어지지 않았으며, 소방 당국은 소방차를 동원해 가스를 희석시키기 위해 가스 분출구에 물을 뿌렸으나, 최초 누출지점을 찾지 못하였다. 가오슝시 당국도 이날 오후 8시 46분 가스 누출 주민 신고를 받았지만 골든타임 3시간 내에 누출 가스 성분을 파악하지 못하였으며, 전문가들은 관로 매설 과정에서 충분한 두께의 정상 제품을 쓰지 않았을 가능성도 있다고 지적했다. 또한, 해당 업체의 프로필렌 관로가 시 당국 자료에 공식 등록되지 않은 것이라고 밝혀졌다.

[그림 9] 대만 가오슝시 가스폭발 사고 현장사진
