# 장애물이 없는 도시

# : 안전취약계층의 대피로 및 대피소 실태와 개선방안

'작은연구, 좋은서울'은 시민 스스로 일상 현장의 문제를 연구하고 그 대안을 모색할 수 있도록 돕는 서울연구원의 연구지원사업입니다.

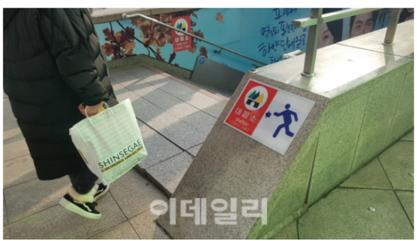
[그림 2-2] 재난대피시설 관련 뉴스기사

서울시 중구 소공지하쇼핑센터 17번 출구에는 '민방위 대피소' 표지판이 부작돼있으나 휠제어 통령을 위한 경사로는 물론 시각 장애인의 이동을 돕는 점자블록도 없는 상황이다. (사진=권오석 기자)

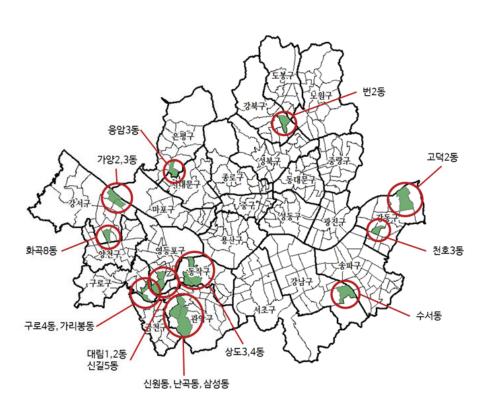
[그림 3-5] 안전취약지역 분석 결과

서울시 내 안전취약지역은 개별 데이터(노인 인구 비율, 장애인 인구 비율, 4m 미만 도로 비율, 이재민 발생자 수)를 7개 등급으로 구분한 후 각각의 등급을 더하여 총합산점수가 높은 순으로 도출하였다. 이들 지역은 1) 안전취약계층의 거주비율이 높고, 2) 가로공간의 취약성이 높고, 3) 자연재해로 인한 피해가 많이 발생하는 곳을 의미한다. [그림 3-5]는 분석결과 도출된 안전취약지역을 나타낸다. 총 8개 구의 16개 동이 총합20점 이상으로 나타났고, 지리적으로 중심부보다 외곽지역에 취약지역들이 분포하는 것으로 나타났다. 특히, 영등포구, 구로구, 관악구, 동작구 일대에 취약지역이 밀집하는 형태로 나타났다. 도출된 안전취약지역을 총점을 기준으로 총 4개 그룹으로 구분하여 [표3-2]에 제시하였다. 1그룹은 가장 취약한 지역으로 구로구 가리봉동, 관악구 난곡동이해당되는 것으로 나타났다. 2그룹에는 동작구 노량진2동, 강동구 고덕2동, 관악구 신원동, 관악구 삼성동이 해당되는 것으로 나타났다.

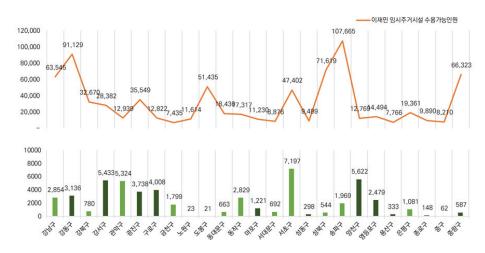
[그림 3-7] 서울시 구별 이재민 임시주거시설 수용가능 인원 및 연 최대 이재민 발생자 수(2001-2018)

이재민 임시주거시설의 실효성 측면에서 접근하면 서울시의 경우 2000년대 이후로 수용가능 인원을 초과했던 재난이 발생하지 않았다는 점을 고려할 때 지역의 이재민 수용률보다는 실제 수용가능 인원을 살펴보는 것이 더 적합할 수 있다. 수용가능 인원과 실제 연최대 이재민 발생자 수를 비교한 그래프는 [그림 3-7]과 같다. 지난 18년간 (2001-2018) 서울시 각 구에서 연도별 이재민 수가 가장 많았던 해는 2010년과 2011년이며, 시기를 통틀어 2011년에 서초구가 7,197명으로 가장 많은 이재민 수를 기록했다. 그러나 모든 구에서 이재민 임시주거시설의 수용가능 인원은 지난 18년간 (2001-2018) 발생한 연최대 이재민 수보다 최소 2배 이상 많았으며, 서초구의 경우에도 6배 이상인 것으로 나타났다. 상대적으로 최대 발생 이재민 수 대비 임시거주시설의 수용가능 인원의 비율이 낮은 지역은 관악구, 양천구로 나타났다.

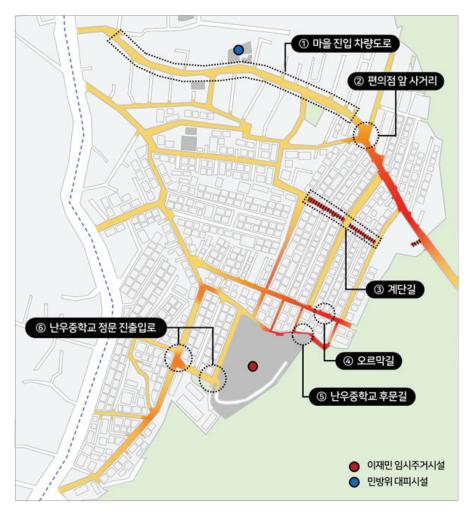
[그림 4-2] 대상지 - 우리 동네 대피안전지도

[그림 4-3]은 현장조사 결과를 바탕으로 대피안전지도를 작성한 결과이다. 대피안전지도를 작성하기 위해 본 연구에서 설정한 목적지는 두 곳으로 지역 내 이재민 임시주거시설(빨간 표식)과 지도상 왼편에 있는 큰 도로(지역 바깥으로의 이동)이다. 대피 시 주로 활용될 것으로 예상되는 도로는 노란색으로 표시하였고, 안전취약계층의 이동이 어려운 가로일수록 붉은색으로 나타내었다. 차량을 통한 대피가 아닌 안전취약계층의 보행 이동을 기준으로 대피 시 위험이 발생할 수 있는 구역을 조사하였고, 조사 결과 주요 위험구간은 6곳이 도출되었다. 다음에서 각 위험구간에 대해 구체적으로 살펴보았다.

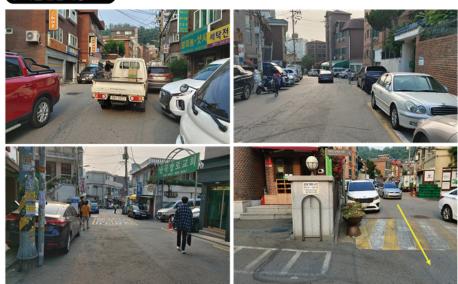
[그림 4-3] 현장사진 - 마을 진입 차량도로

마을진입 차량도로는 큰길에서 난곡동을 가로질러 삼성동으로 이어지는 길 중에 시장을 지나 ② 편의점 앞 사거리까지의 길을 의미한다. 이 길은 마을로 진입하는 주요 도로로서 상가가 밀집해 있으며 차량 및 보행자 이용률이 높은 구간이다. 도로 폭은 약 8m로 넓은 편이나 도로 내 상가 및 시설에 의한 주차차량과 적재물품 등이 많아 보행자와 운전자의 시야를 방해하는 것으로 나타났다. 통행량이 많은 데 비해 보행로와 차도의 구분이 없는 이면도로이기 때문에 보행자의 이동 시 혼선 및 교통사고의 위험이 항시 존재하고, 중간에 민방위 대피시설이 위치함에도 불구하고 별도의 점자블록이 설치되어 있지 않아 시각장애인의 통행이 어려울 것으로 판단되었다. 본 구간은 실제 대피상황이 발생할 경우 주요 대피로로 활용될 수 있으나, 난곡동은 고령자 및 장애인 인구의 거주 비율이 높은 곳으로 노인 및 장애인의 평균 보행속도를 고려할 때 차량과 보행자가 동시에 활용할 경우 정체 및 사고 위험이 증가할 가능성이 높을 것으로 판단된다.

현장조사를 통해 위험지역으로 도출된 일부 구간의 경우 가로환경 정비 및 교통안전시설 설치를 통해 가로환경을 개선할 수 있을 것으로 판단된다. 예를 들어 마을 진입 차량 도로부터 편의점까지 연결되는 이면도로는 보행자 우선도로 디자인을 적용할 경우 통행 량이 많은 구간에서의 보행자와 차량의 혼잡을 줄이고 보행자의 안전과 편의를 확보할수 있을 것이다. 난우중학교 정문으로 향하는 진입로와 같이 시야가 제한적인 골목길내 삼거리에는 반사경과 같은 교통안전시설물을 설치하는 것이 적절할 것으로 판단된다. 반사경을 설치하면 운전자 및 보행자가 상대의 위치를 쉽게 파악할 수 있어 사고발생위험을 낮출 수 있다. 그리고 취약지역에서 쉽게 발견할 수 있는 노후계단은 재정비를통해 보행편의를 증진시키고, 가능하다면 안전취약계층도 이용할 수 있도록 유니버설 (universal) 디자인을 적용하는 것이 필요하다.

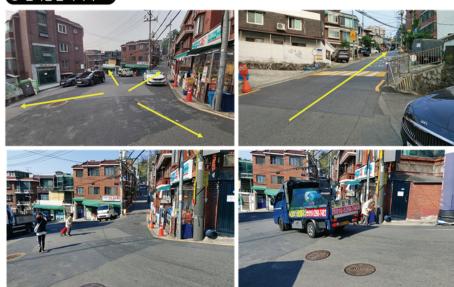
[그림 4-4] 현장사진 - 편의점 앞 사거리

② 편의점 앞 사거리는 마을진입 차량도로와 연결되는 구간으로 삼성동으로 가는 오르막길과 마을로 들어가는 소도로가 연결되어 있다. 이 구간은 통행량이 높은 사거리로 주차차량 또는 적재화물 등으로 인한 시아방해는 없으나 ① 마을진입 차량도로에서 직선으로 연결되는 도로에 경사가 가파르게 형성되어 있어 내려오는 차량의 이동속도가 높은 편이다. 동시에 주변이 주거지다 보니 보행자의 통행량이 많고, 보행로가 별도로 분리되어 있지 않으며, 현장사진(왼쪽 아래)에서처럼 주택가로 이동하기 위해서는 도로를 가로질러야 하는 경우가 많아 교통사고의 위험이 높을 것으로 판단된다. 또한 경사로 중간부터 형성된 보행로의 경우에도 점자블록이 존재하지 않으며, 바닥면이 고르지 않아 보행의 불편함이 존재하였다. 따라서 직선 구간에 위치하는 주택가에 전자동 휠체어가 주차되어 있기는 했으나, 바닥이 고르지 않고 경사가 급하기 때문에 사거리를 통해 이동할 경우위험도가 높을 것으로 판단된다. 이 구간은 ① 마을진입 차량도로로 연결되기 때문에 재난 등의 비상상황 발생 시에도 차량 및 보행자의 이용이 높을 것으로 판단된다. 보행자의 경우 골목길을 이용하는 것보다 오히려 위험이 높을 것으로 판단된다.

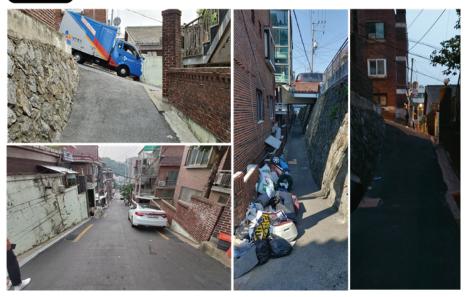
[그림 4-6] 현장사진 - 오르막길

④ 오르막길은 ③ 계단길로부터 수평으로 약 130m 떨어진 곳에 위치하는 구간으로 현장사진에 나타난 것처럼 경사가 매우 가파른 것이 특징이다. 주요 주거지역으로 거주자수가 많지만 높은 경사로 인해 일반 사람도 보행이 힘들고 휠체어, 전동휠체어, 유모차등의 이용자의 경우 진입 및 이용이 거의 불가한 구간으로 판단된다. 현장조사 당시 ④ 오르막길 내 차량 통행량은 비교적 높은 편으로 나타났다. 해당 도로와 평행하게 연결된 가로는 폭이 좁기 때문에 오토바이, 전동차 등의 경우에만 진입이 가능하며, 더 높은 고도에 위치하고 있는 가로의 경우 쓰레기, 오토바이, 자재 등이 적재되어 있어 보행, 오토바이, 전동차 등도 이동에 불편함이 있는 것으로 조사되었다. 또한 평행한 가로와의 인접부분에는 언덕이 존재하고 ④ 오르막길 진입 시 경사가 가파르기 때문에 휠체어 이용자의 경우 수평으로 건너편 골목으로의 이동은 어려울 것으로 판단된다. 따라서 비상상황 시에는 해당 구간을 보행자의 이동 통로로 활용하기보다는 주변에 고립된 고령자 및장애인들을 위한 긴급지원 차량이나 거주자의 차량 대피를 위한 목적으로 사용하는 것이 더 적합할 것으로 판단된다.

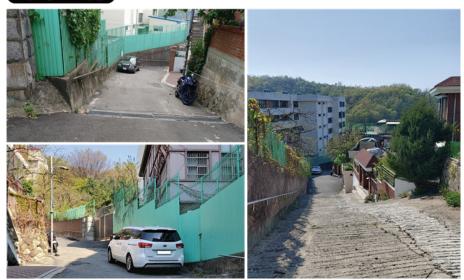
[그림 4-7] 현장사진 - 난우중학교 후문길

⑤ 난우중학교 후문길은 난곡동 내 유일한 이재민 임시주거시설인 난우중학교 후문과접해있는 골목길로서 아래에서부터 후문까지의 구간은 도로포장이 잘되어 있는 반면에후문 위쪽으로는 바닥면이 고르지 않은 것이 특징이다. 이 구간 또한 ④ 오르막길과 마찬가지로 경사가 매우 가파르기 때문에 휠체어, 전동휠체어, 유모차 등의 이용자의 경우보행이 힘들 것으로 조사되었다. 다만, 기수행된 안전마을조성사업에서 보행자의 이동편의를 고려하여 학교 담장을 따라 보행 손잡이를 설치하였고, 꽤 긴 구간에 손잡이가설치되어 보행자의 이동에 도움을 주는 것으로 나타났다. 이 구간의 경우 경사가 가파르기는 하지만 대피시설과 접해있고, 차량의 통행이 매우 적기 때문에 비상 상황에서는 노인이나 일반 주민의 대피로 활용될 수 있을 것으로 판단된다. 다만 손잡이가 성인 남성 허리정도 높이로 설치되어 있어 실제 손잡이에 의지하여 이동하기에는 조금 높게 느껴지기도 했다. 그리고 현장을 방문할 때마다 주변 거주자들의 차량이 담장 아래에 주차되어 있어 후문까지 보행이 연결되지 않았다는 점이 문제점으로 나타났다.

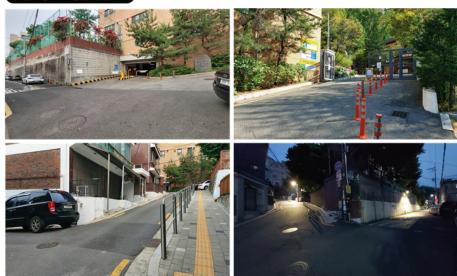
[그림 4-8] 현장사진 - 난우중학교 정문 접근로

⑥ 난우중학교 정문 접근로는 경사가 조금 있기는 하지만 보행로와 차도가 구분되어 있고, 다른 구간들에 비해 도로 폭이 넓으며, 점자블록과 손잡이 등 도로시설물의 설치 및 정비가 잘 되어 있어 일반인뿐만 아니라 안전취약계층의 이동에도 큰 어려움이 없는 것으로 조사되었다. 또한, 주차장과도 바로 연결되어 있어 차량접근으로 인한 혼선도 심하지 않을 것으로 판단되었다. 다만, 정문 근처가 아닌 정문으로 향하는 진입로(삼거리)의경우 차량 통행이 잦은 구간이지만 좌측에서 진입하는 차량의 통행을 파악하기가 어려운 것으로 조사되었다. 난우중학교는 난곡동 내 유일한 임시주거시설이기 때문에 재난발생 시 다수의 주민들이 장기간 이용할 수 있어 이동의 안전을 위해 보완할 수 있는요소들이 있는지 살펴보는 것이 필요하다고 판단하였다. 따라서 차량의 시야확보 및 안전을 위하여 골목길 반사경이 설치될 필요가 있을 것으로 판단된다.

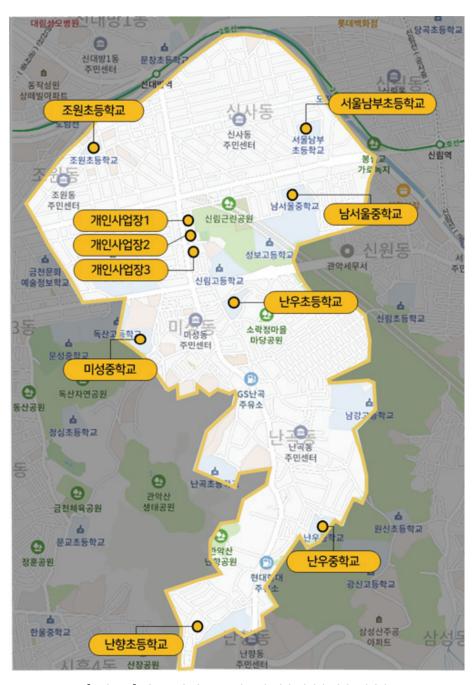
[그림 4-9] 난곡동 및 난곡동 주변 조사 대상 이재민 임시주거시설

다음으로 현장조사를 통해 난곡동 및 주변지역에 위치하는 대피시설의 접근성을 조사하였다. 조사대상으로 선정한 대피시설은 [표 4-1]에 제시된 이재민 임시주거시설이다. 난곡동 내 지정된 민방위 대피소의 경우 대부분 민간건물의 주차장으로서 편의시설 설치의무가 없어 조사 대상으로 적합하지 않고, 재난 상황에서 주민이 장시간 머물 수 있는 공간을 조사하는 것이 목적이기 때문에 이재민 임시주거시설을 대상으로 하였다. 또한, 실제 재난 상황을 가정하여 난곡동 주민들이 이용이 가능할 것으로 판단되는 범위(조원동, 신사동, 미성동, 난향동)로 확대하여 대상시설을 선정하였다. 대피시설에 대한 접근성 조사는 현장방문을 통해 수행하였으며, 선행연구를 통해 도출한 배리어프리 건축물평가항목 리스트를 기반으로 개별 대피시설이 해당여부를 조사하였다. 다만, 평가항목으로 도출한 항목은 크게 3가지 유형 - 1) 대피시설까지의 접근로, 2) 내부시설의 주출입문, 3) 주변시설 - 으로 구분되는데 코로나바이러스감염증 19 확산으로 인해 대부분의대피시설이 민간인의 출입을 통제하고 있어 내부시설의 주출입문에 대한 조사는 제한적으로 수행되었다. [그림 4-10]은 조사대상에 대피시설의 위치를 지도에 표시한 것이다.

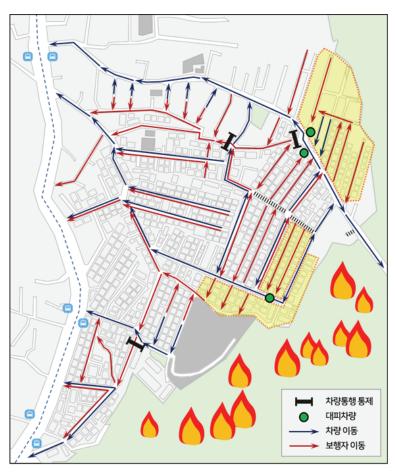
[그림 5-1] 난곡동 산불발생을 가정한 주민 대피 계획(예시)

[그림 5-1]은 난곡동의 산불 발생을 가정한 주민 대피 계획의 예시를 나타낸 것이다. 파란색 화살표와 빨간색 화살표는 각각 예상되는 차량이동방향과 보행자이동방향을 의미하며, 이는 마을의 지형적·구조적 특성을 고려하여 계획되었다. 산불이 발생할 경우 산과 인접해있는 난우중학교(이재민 임시주거시설)로 대피하는 것은 적절하지 않기 때문에이동 방향은 마을을 벗어나는 방향으로 계획하였다. 그리고 빠른 대피를 위해 차량이통제되는 것이 효과적일 것으로 판단되는 구간과 안전약자를 지원하기 위한 적절한 대피차량 위치 등을 계획하였다.

이처럼 비상상황에 대비한 주민 대피 계획에서는 재난 유형별로 이용이 가능한 또는 불가능한 대피소를 파악하여 대피계획에 반영하는 것이 중요하며, 대피계획에 따라 밀집구

간을 예측하고 차량이 통제되어야 할 구간에 대해 계획하는 것이 필요하다. 또한, 재난이 발생할 경우 장애인 콜택시 등에 대한 수요가 동시다발적으로 발생하여 이용하지 못하는 시민이 발생하기 때문에 사전 계획단계에서 안전취약계층에 대한 차량제공 계획을 포함해야 한다. 대피동선 계획은 시뮬레이션 연구, 훈련 등을 통해 지역의 특성에 맞게지속적으로 보완될 수 있다.

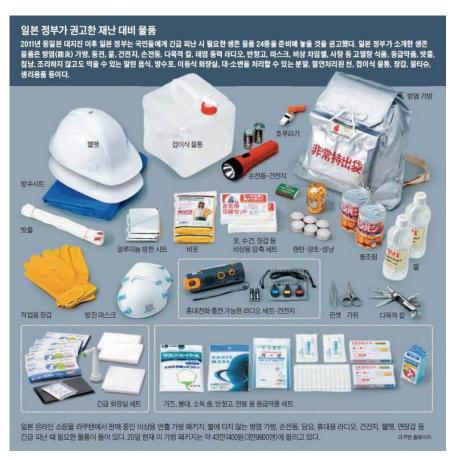
#### [그림 5-9] 일본정부 권고 재난 대비 물품

외부의 지원이 오기 전까지 이러한 위험상황에서 자신 또는 가족·이웃을 지키기 위해 필요한 것이 재난생존가방이다. 일본 정부는 2011년 동일본 대지진 발생 이후 국민들에게 긴급 피난 시 필요한 생존물품 24종을 안내하고 준비할 것을 권고하고 있으며(그림 5-9), 우리나라도 행정안전부에서 국민재난안전포털(http://www.safekorea.go.kr)을 통해 비상대비용품을 안내하고 있다. 정부에서 포괄적인 재난상황을 가정하고 비상대비용품을 권고한다면, 지자체의 역할은 이를 보다 지역특성에 맞게 조정한 생존가방을 제작 및 보급하는 것이다. 이때 지역차원에서 발생 가능성이 높은 재난에 대비하고, 지역의 지형적·제도적 특성을 고려하는 것이 중요하다. 재난을 특정할 수 없다면 발생 가능한 위험에 대비하여 보편적으로 활용할 수 있는 필수물품5)을 조사하고 확보하는 것도 유용하다. 지역에서 개발된 생존가방은 매년 수행되는 실전훈련에서 사용하여 시민들에

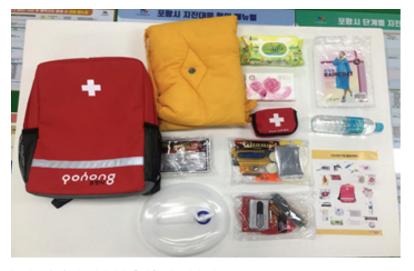
출처: 경북일보, '포항시, 지진대피 훈련용 생존가방 배부', 2019. 10. 01. [그림 5-10] 포항시 지진대피 훈련용 생존가방

<sup>6) [</sup>포항시 지진대피 훈련용 생존가방] 재난라디오, 방재모자, 구급파우치, LED랜턴, 보조배터리, 멀티툴, 핫팩, 물통, 물티슈, 라이터, 호루라기, 비닐우의, 지퍼백, 마스크, 휴대용티슈, 은박담요, 코팅장갑, 생수, 초코바, 양초 등

게 안내·교육할 수 있다. 포항시는 11.15 지진 이후 보다 효과적인 훈련을 위해 지진대 피 훈련용 생존가방이을 모든 읍면동 행정복지센터에 보급하였다(그림 5-10). 서울시에 서도 이러한 시도가 시행될 필요가 있다.
