## 서울시 통합 도로포장 관리정책 개발

Development of Integrated Pavement Management Policies  
in Seoul

배윤신 · 신성일

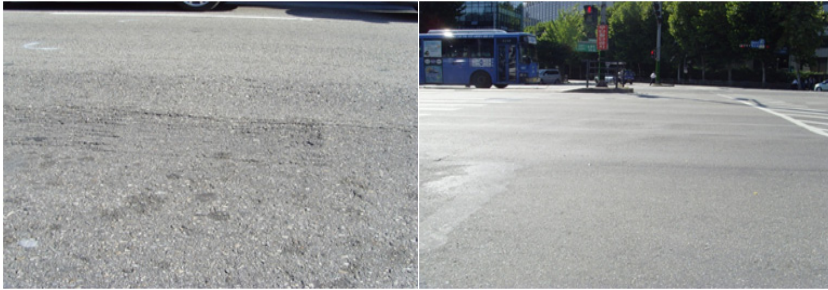
〈그림 2-6〉 소성변형 (서울시 양재동)

실제 서울시 포장상태를 확인하기 위하여 서울시내 도로포장 현장조사를 실시하였다. <그림 2-6>, <그림 2-7>, <그림 2-8>은 각각 소성변형, 피로균열, 포트홀을 보여주며, <표 2-3>은 도로파손의 정의 및 메커니즘을 나타내고 있다.

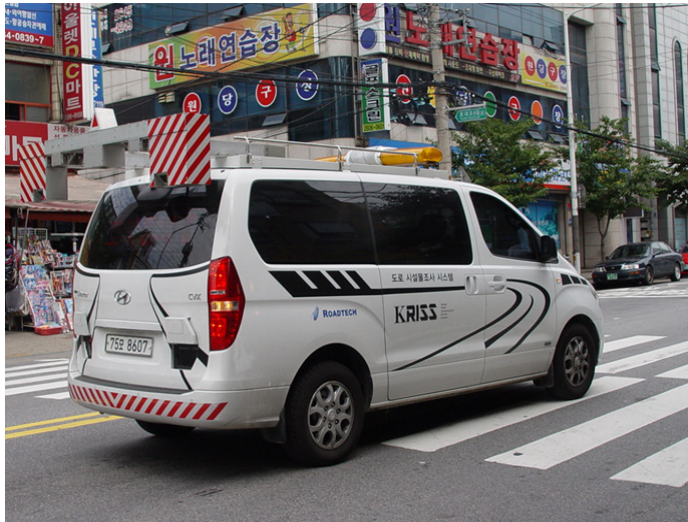
<그림 2-9> 자동포장상태조사장비(KRISS)

KRISS 건설교통부 국책연구과제로 개발된 장비이며 현재 국토해양부 국도 포장 조사장비로 사용되고 있다. 또한 최신 레이저 기반의 포장상태 조사장비로서 기존 장비에 비해 고선명 노면 이미지 획득이 가능하여 미세균열 검출이 가능하다. KRISS의 기능에는 포장의 균열 정도와 분포면적, 소성변형 깊이 및 종단평탄성 등의 노면상태 조사 기능 등이 있다. <그림 2-9>는 KRISS를 보여주며 조사 항목의 세부 내용은 다음과 같다.

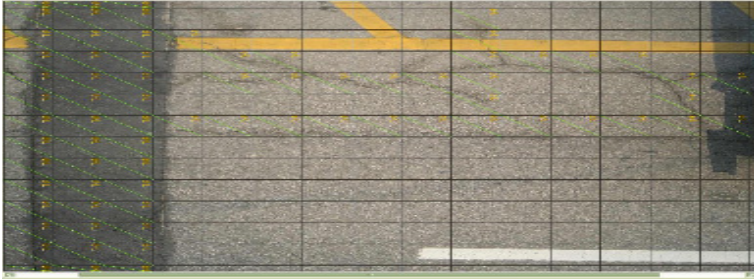
〈그림 2-13〉 KRISS를 통한 이미지 촬영방식

균열은 종·횡방향 균열, 시공줄눈부 균열 등의 선형균열과 거북등 균열과 같은 면적균열, 소파보수(Patching), 포트홀 등과 같은 노면에 나타난 표면결함을 의미한다. 표면결함 자료는 포장평가지수의 기초자료로 활용할 수 있도록 도로의 포장면적에 대한 균열면적의 정도를 나타내는 균열률(%)로 표현하고 있다. <그림 2-13>은 KRISS를 통한 이미지 촬영방식을 보여주고, <그림 2-14>는 포장노면 이미지를 나타낸다.

도로포장 노면의 결함을 수치화하는 방법으로 노면이미지에 일정크기의 격자망을 형성하여 균열이 발생한 곳을 체크하여 결함발생량을 정량화할 수 있는 격자망 분석방법을 적용

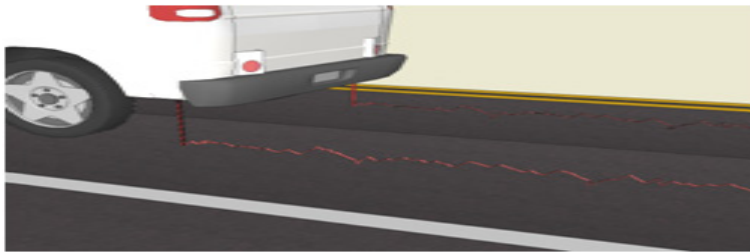
<그림 2-18> 종단평탄성 측정 초기화면

종단평탄성 측정방법은 다음과 같다. 먼저 조사장비의 후방에 장착된 레이저 센서에 의해서 <그림 2-18>과 같이 도로포장의 상대적 높이가 수집되며, 이때 차량의 진동은 장비 내에 부착된 가속도계로 보정된다. 또한, 데이터를 수집하는 각각의 센서는 차량의 양쪽 바퀴가 지나가는 주행경로의 노면요철을 실시간으로 측정하여 단위구간별(20m)로 저장한다.

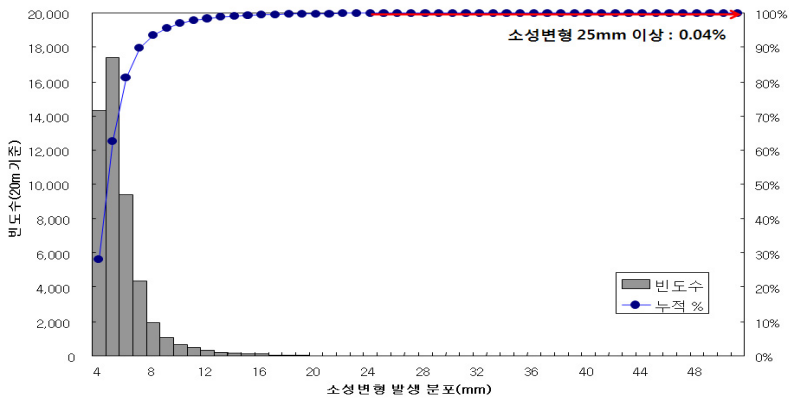
조사대상노선 전체 평균 소성변형 발생량은 5.15mm이고, 소성변형 발생 분포현황은 <그림 2-21>과 같으며 소성변형 발생량이 25mm 이상인 보수대상구간은 전체의 0.04%이다.

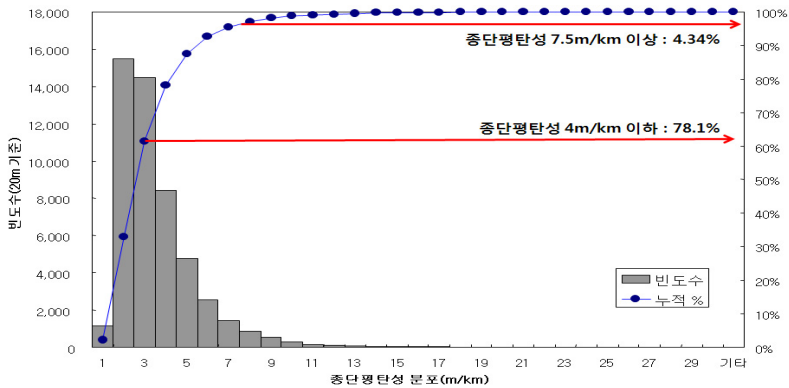
조사대상노선 전체의 종단평탄성 평균값은 3.08m/km이며, 종단평탄성의 분포현황은 <그림 2-23>과 같다. 종단평탄성 값이 4m/km 이하인 구간은 전체의 약 78.1%인 것으로 확인되었다. 종단평탄성 값이 10m/km 이상인 구간은 과속방지턱 및 미끄럼방지포장, 스쿨존 지역이 대부분인 것으로 확인되었으며, 보수대상구간(7.5m/km)은 전체의 약 4.34%로 나타났다(서울시, 2009).

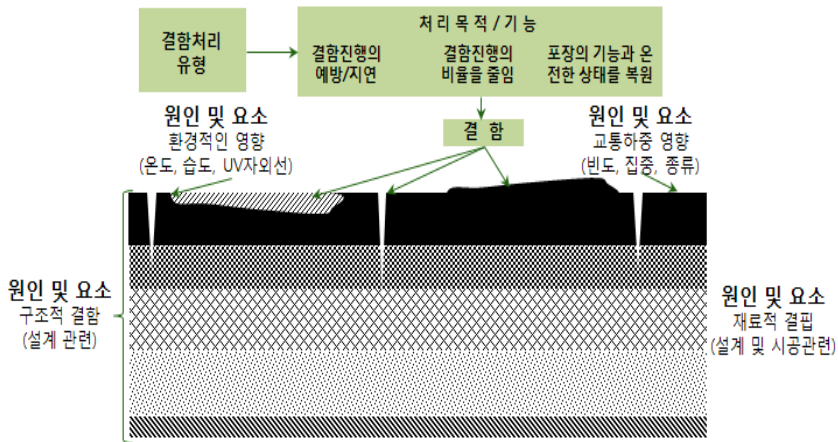
<그림 3-4> 포장결함 및 처리방법

특히 교통량은 도로포장에 작용하는 하중을 직접적으로 측정할 수 있기 때문에 매우 중요한 요소 중 하나이다. 도로포장은 일반적으로 다양한 요소에 의해 파손이 발생하기 때문에 다양한 인자에 대한 고려가 필요하다. <그림 3-4>는 포장파손에 영향을 주는 인자와 처리방법을 나타낸다.

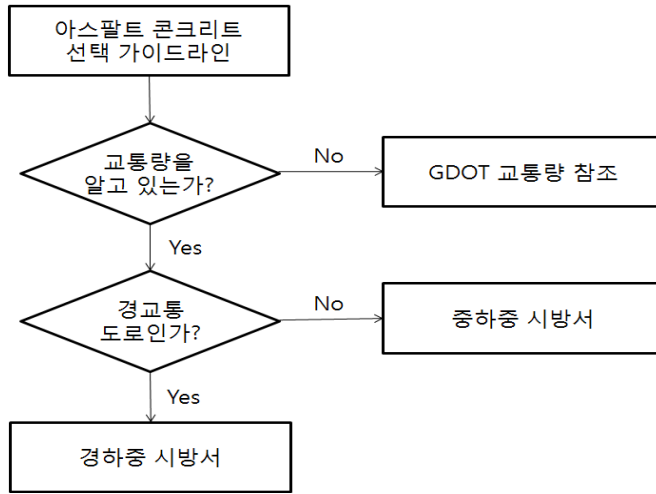
미국 Georgia DOT는 도로포장의 품질 향상을 위하여 중 · 경하중에 대한 아스팔트 도로포장 가이드라인을 제시하였으며, 교통량에 따라 아스팔트를 다르게 적용하고 있다. <그림 3-6>은 아스팔트 포장의 선택 가이드라인을 보여준다.

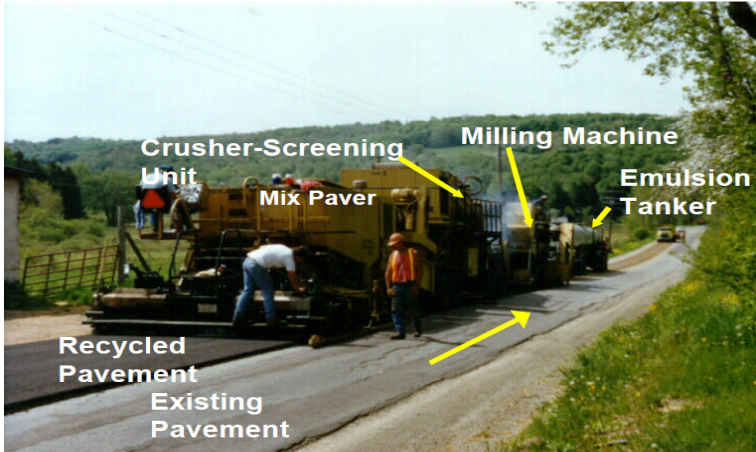
〈그림 3-9〉 CIR 시공

CIR은 보통 아스팔트 기층 시공에 많이 사용되며 기존 아스팔트 포장의 내구성을 강화할 수 있는 공법이다. 보통 CIR은 30~300 AADT 정도의 경하중 도로에서 사용되지만, Nevada DOT는 1,000~10,000 AADT 정도의 도로에서 현재 적용 중이다. <그림 3-9>는 CIR 시공을 나타내며, <그림 3-10>은 CIR공법의 포장 단면을 보여준다.

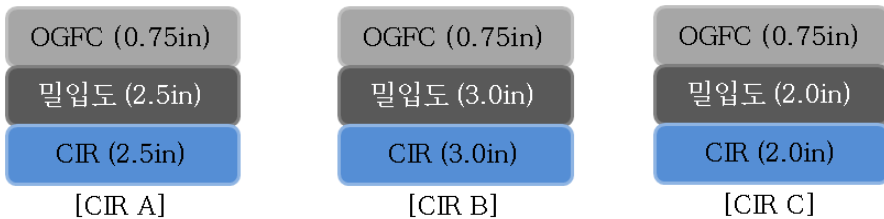
〈그림 3-10〉 CIR공법의 포장 단면

- CIR A : 기존 포장 2in(5.08cm)를 CIR 공법을 적용하여 시공하고, 2.5in (6.35cm)의 밀입도 아스팔트 콘크리트를 시공한 후 0.75in (1.91cm)의 OGFC(Open Graded Friction Course)를 시공하였다.
- CIR B : 기존 포장 3in(7.62cm)를 CIR 공법을 적용하여 시공하고, 3in (7.62cm)의 밀입도 아스팔트 콘크리트를 시공한 후 0.75in (1.91cm)의 OGFC를 시공하였다.
- CIR C : 기존 포장 2in(5.08cm)를 CIR 공법을 적용하여 시공하고, 2in (5.08cm)의 밀입도 아스팔트 콘크리트를 시공한 후 0.75in (1.91cm)의 OGFC를 시공하였다.
