## 서울시 건축물 정보의 정비방안

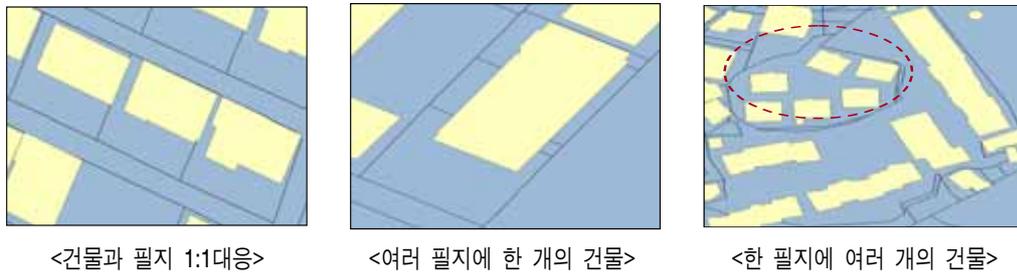
[그림 1] 필지와 건물간 관계유형

- 건축물정보는 지리정보담당관에서 관리하는 1:1,000 수치지형도와 연계되어 각종 지리정보구축사업의 기반자료로 활용될 수 있는데, 대장자체가 안고 있는 문제뿐 아니라 수치지형도와 연계시 1:1로 대응되지 않음으로써 활용상에 여러 가지 문제점을 야기하고 있음.
- 건물도형은 편집지적도의 지번을 이용하고, 대장들의 고유번호는 지번을 활용하나, 건물과 지번간의 관계는 1:1로 대응되지 않기 때문에 수치지형도의 건물도형과 건물에 대한 특성을 기술하는 각종 대장 자료들 간에 미연계되는 경우가 발생함.

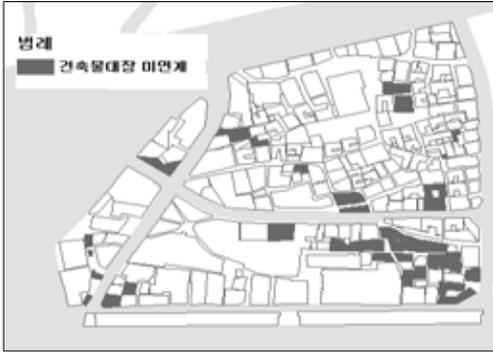
[그림 2] 건축물대장과 미연계된 건물(창신동)

- 건물의 위치정보를 관리하고 활용하기 위해 서울시에서는 1:1000 수치지형도를 근간으로 새주소 부여사업과 서울시 도시계획정보관리시스템 구축사업을 수행한 바 있음.
- 수치지형도의 건물자료는 적법성여부, 과세여부를 떠나 현재 존재하는 모든 건물의 형상이 시각화되어 나타남. 반면 건축물대장은 적법한 건물에 대해서만 대장으로 존재하여 건물도형과 건축물대장은 정확하게 일치되지 않고 있음.
- 사례지역<sup>1)</sup>에서 건물도형과 건축물대장의 연계율을 조사해 보면 건축물대장을 기준으로 약 82~92%, 건축물도형 기준으로 약 78~88% 연계되고 있음.

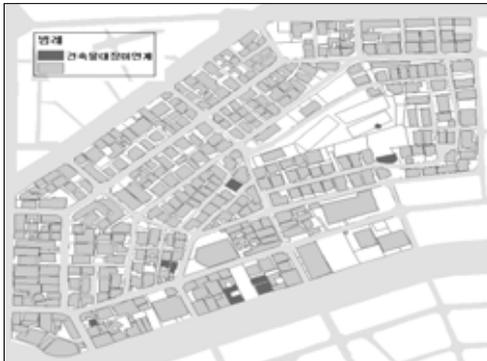
[그림 3] 건축물대장과 미연계된 건물(창천동)

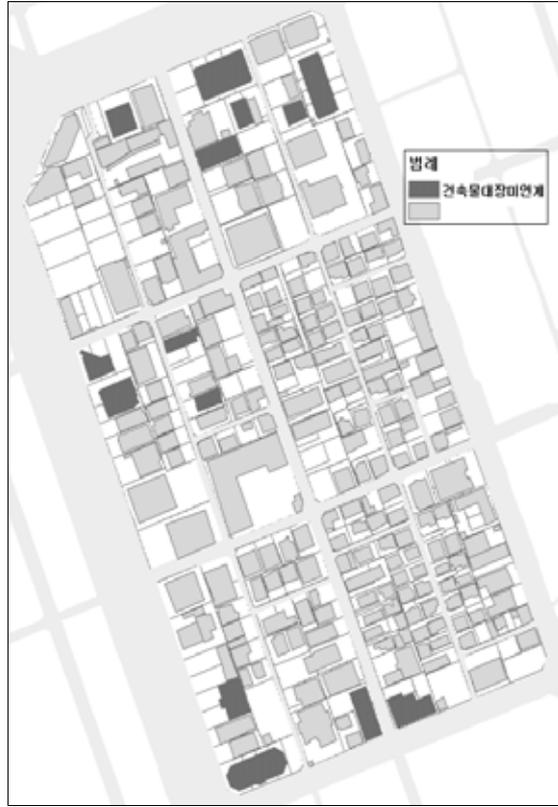
[그림 4] 건축물대장과 미연계된 건물(역삼동)

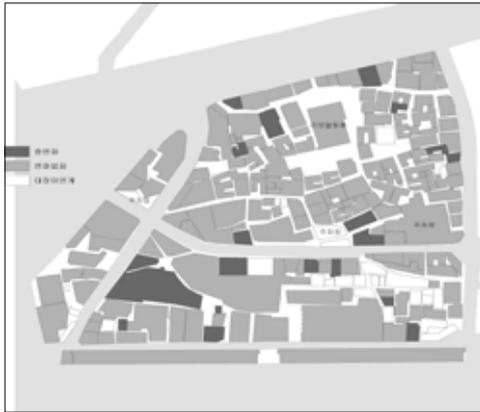
[그림 5] 층정보 정확도(창신동)

- 건축물대장의 경우 주요항목의 누락<sup>3)</sup>(<표 1> 참조), 건축물대장 테이블간 불일치, 건축물대장 자료 자체의 낮은 정확도<sup>4)</sup>(<표 2>, (그림 5), (그림 6) 참조) 등의 문제점과 더불어 건축물대장 관리상의 문제점, 사용승인서를 기반으로 건축물대장을 정비하면서 발생한 문제점들이 나타나고 있음.

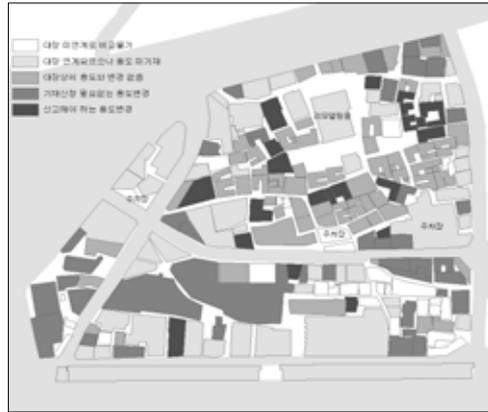
[그림 6] 용도정보 정확도(창신동)
