서울정책포커스

2007. 10. 1 제44호

빗물받이 악취의 원인과 해소방안

김갑수(서울시정개발연구원 선임 연구위원)
나유미(서울시정개발연구원 초빙부연구위원)

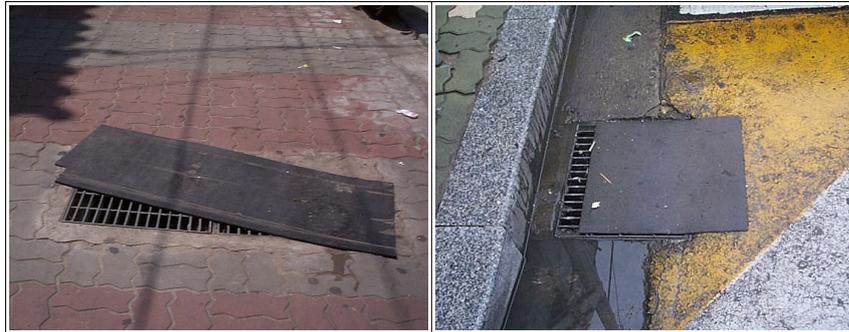
<약취를 막기 위해 빗물받이 입구를 막고 있는 모습>

합류식 하수관거에 연결되어 있는 빗물받이에서 하수의 냄새가 배출되어 많은 민원의 원인이 되고 있으며, 주민들이 악취를 막기 위해 빗물받이에 임의로 고무판 덮개 등을 설치하여 집중호우 시 하수관거로 강우가 유입되지 않아 도시침수를 야기하기도 한다. 악취의 주 원인물질은 대부분 냄새를 감지할 수 있는 최저농도가 대단히 낮아 심리적인 영향 또는 미미한 생리적 피해만을 나타낼 뿐이지만 쾌적한 대기질을 원하는 요구가 점점 커지고 있어 악취문제는 반드시 해결해야 한다. 본 연구에서는 시민들에게 불편을 주는 빗물받이의 악취원인을 규명하기 위해 서울시 각 구청의 빗물받이 악취 담당과를 방문하여 담당 공무원들과 면담을 하고 악취 발생 현장을 조사하였다.

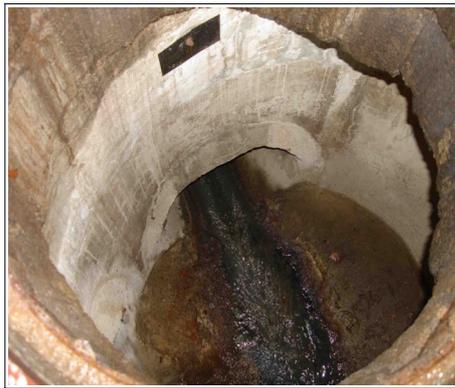
<정화조 상징액 하수관거 유입 모습>

- 이러한 정화조는 대부분이 혐기조를 가지고 있어서 정화조 상징액은 황화수소와 같은 혐기성 악취물질을 포함함. 따라서 펌프로 정화조 상징액을 배출하는 모든 공동주택에서는 분류식 지역을 제외하고는 정화조 상징액 펌핑 시점에서 악취가 발생하고 있음.

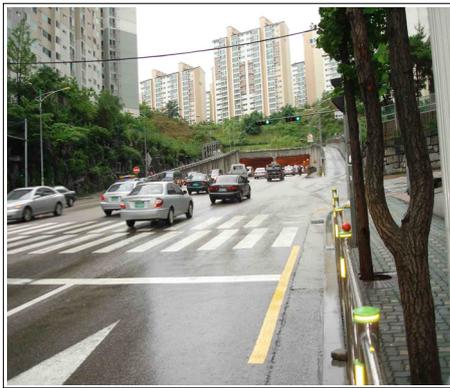
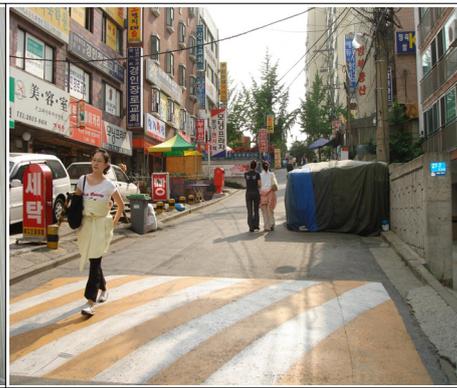
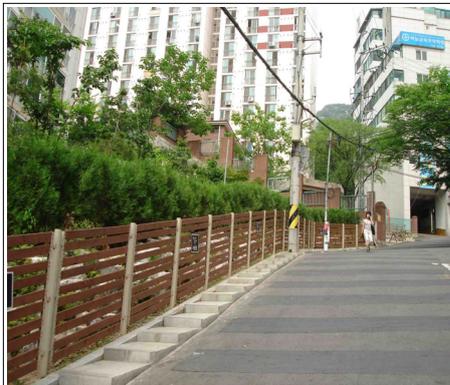
<강북구 정릉길 경사지역>

<양천구 신월근린공원 경사지역>

<서대문구 인왕산 경사 지역>

- 하수관거는 서울시내 지하에 거미줄처럼 연결되어 있어 하수관거내 악취는 관을 따라 배출되기 쉬운 곳으로 이동하기 때문에 굴뚝효과³⁾에 의해 하수관거를 타고 악취가 상류로 올라가는 경우가 있음. 따라서 하수의 발생량이 많지도 않고 하수의 흐름이 느리지도 않는 경사진 지역의 상부지역 빗물받이에서 악취가 발생하기도 함.
- 경사지역이 아니더라도 하수관거가 시작되는 지역은 하수관거 하류지역에서 거슬러온 악취의 배출구가 됨. 예를 들어 금천구 홈에버 앞의 하수관거는 예전에는 상류의 하수관거와 연결되어 있었으나 하류지역의 침수방지를 위해 상류부분의 하수를 새로운 하수관거로 빠져나가게 하여 홈에버 앞의 하수관

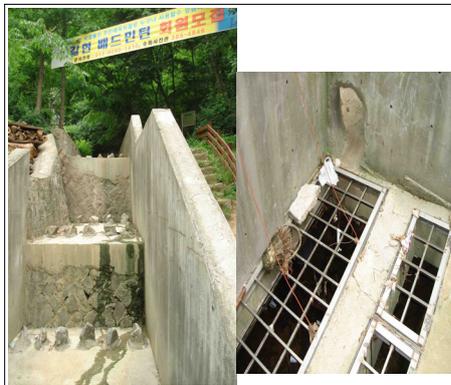
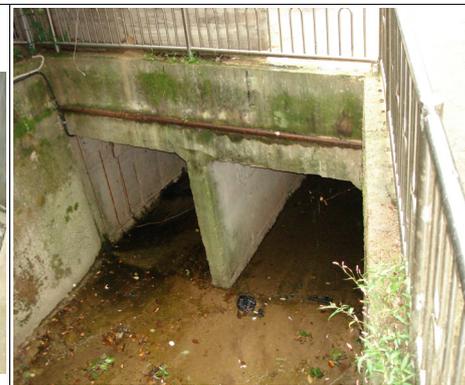
<은평구 봉산 계곡수 하수관거 유입부분>

<금천구 삼성산 계곡수 하수관거 유입부분>

- 계곡수가 유입되는 지점도 하류에서 거슬러온 악취가 발생하는 배출원이 됨.

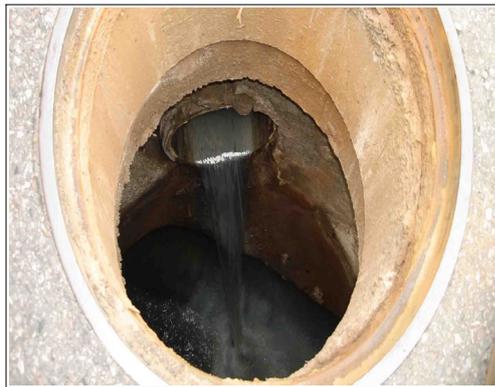
<하수관거에서 맨홀로 떨어지는 하수의 흐름>

- 하수관거내의 낙차로 인해 하수가 급강하는 경우 와류가 형성되어 하수내 악취의 증기압이 저하되는 공동현상⁴⁾에 의해 악취가 더 쉽게 하수밖으로 빠져나와 인근의 빗물받이로 유출됨. 이럴 경우 인근의 주민들은 하수의 악취 뿐 아니라 하수가 흘러가는 소음에 의해서도 불편을 겪게 됨.
- 관악구 남현동은 관악산의 사당방면지역으로 경사가 있으며 경사가 심한 지역은 계단으로 오르내리게 되어 있음. 계단 아래로 하수관거가 지나가는데 이 하수관거의 단차는 약 3m정도로 흐르는 하수의 양은 많지 않으나 하수가 떨어지는 소리가 외부로 크게 들렸으며 악취가 발생하고 있었음.
- 영등포구 신길7동의 아파트 인근 상가에서도 아파트에서 오수를 펌핑할 때마다 악취가 발생하였음. 인근의 맨홀을 조사한 결과 하수관거와 맨홀이 만나는 부분에서 하수가 큰 낙차로 떨어져 흐름의 와류 형성으로 인해 악취물질이 대기중으로 더 활발히 발산하고 있는 것으로 나타남.

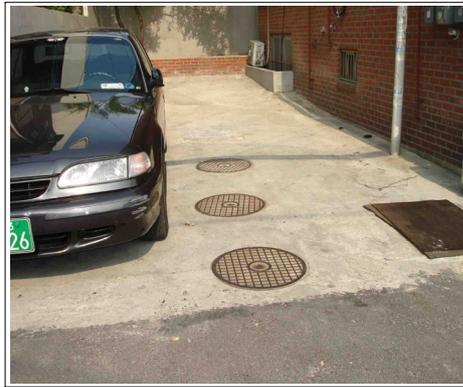
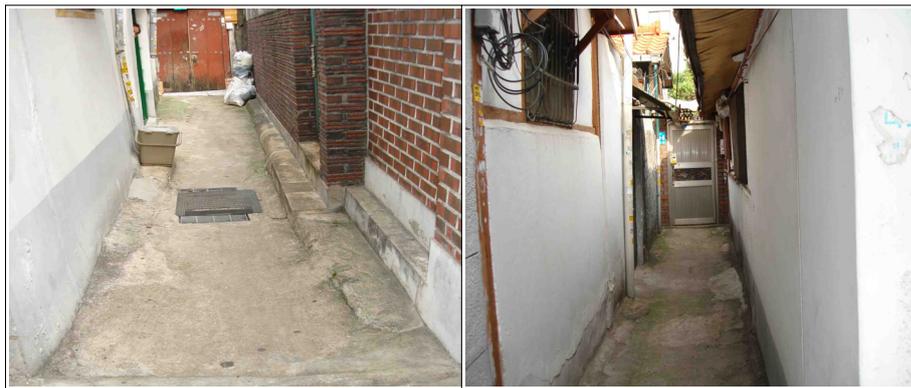
<소규모 정화조 시설>

<작은 골목의 악취 발생 지역>

- 단독주택 및 다가구 주택, 소형빌딩의 정화조는 대규모 빌딩과는 달리 대부분 지상으로 정화조 뚜껑이 보이도록 설치하고 있음. 이러한 정화조의 오수는 자연유하로 하수관거에 유입되므로 한꺼번에 대량의 오수가 하수관거에 유입되지 않으나 골목길의 폭이 좁은 경우 하수관거에 오수의 양이 많지 않더라도 빗물받이를 통해 나온 악취물질이 확산되지 않아 주민들이 악취를 느끼게 됨.

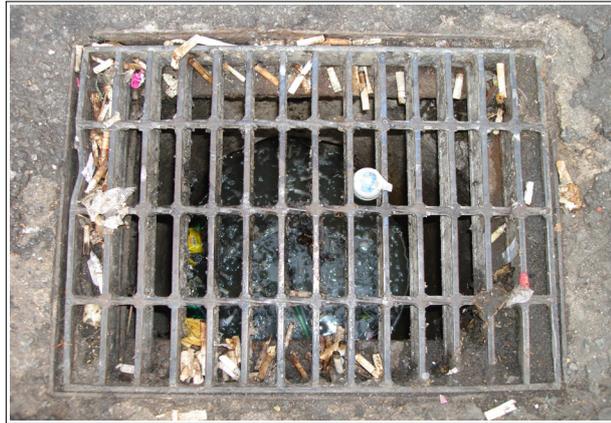
<관악구 신림역 주변 하수가 정체되어 있는 빗물받이>

퇴적물이 정체되어 있거나 음식점에서 무단 투기된 음식물의 부패에 의해 악취와 해충이 발생함.

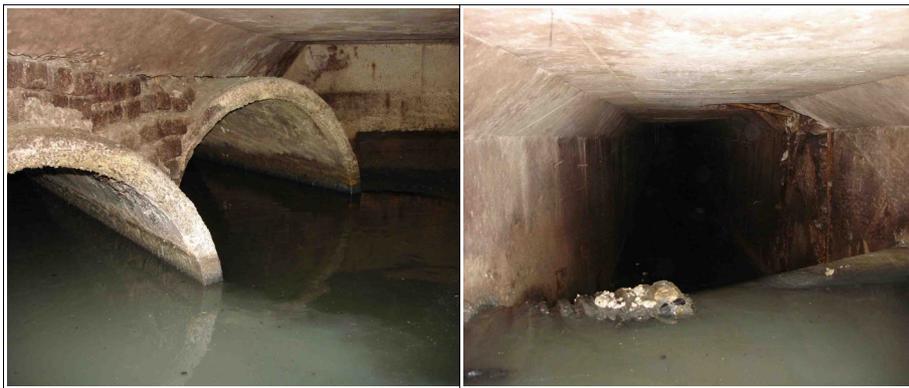
<코엑스 사거리 하수박스내 하수 정체 모습>

- 하수가 하수박스를 통과하고 있는 다른 관에 의해 흐름이 정체되면 퇴적물이 쌓일 뿐 아니라 혐기화되어 황화수소와 같은 악취물질이 맨홀구멍으로 흘러나오게 됨.

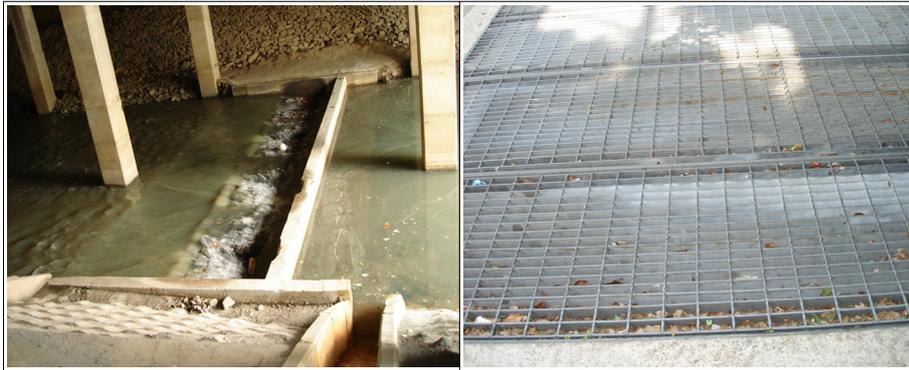
<반포천 복개구간 전구간에 하수가 흐르고 있는 모습>

<서초구 인도 위 열린 차집관가>

- 복개된 하천의 상부는 도로나 주차장 등으로 활용되고 있으나 하부는 하수도로 인식되어 대규모의 하수가 노출되어 있는 상태로 흐르고 있어 복개하천구간의 빗물받이에서 악취가 발생함.

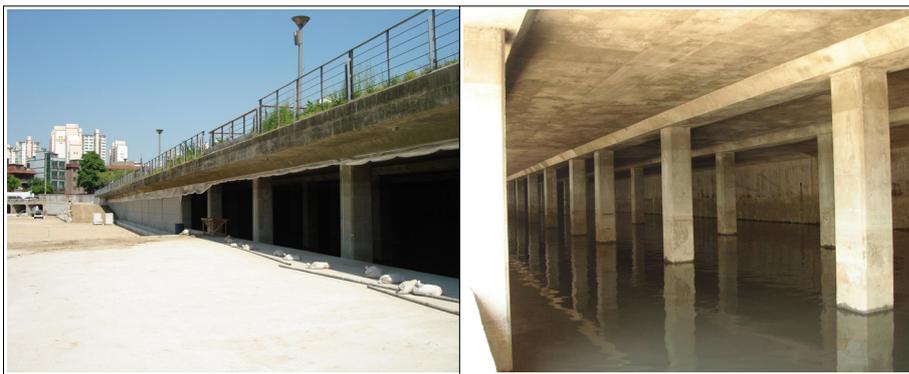
유수지 한쪽으로 하수의 흐름 조성

하수의 흐름

<유수지 하수가 외부로 노출되어 있는 모습>

- 빗물펌프장에 있는 유수지에는 하수가 차집관거로 유입되는 과정에서 하수가 외부로 노출되어 있어 이 부분에서 악취가 발생함.

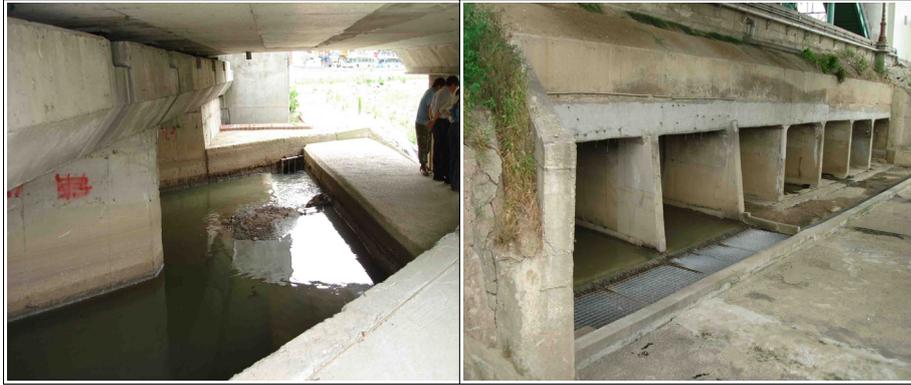
<차집관거로 유입되는 하수가 외부로 노출되어 있는 모습>

- 하수의 차집관거 유입부분은 강우시 하수처리장으로의 유입용량을 넘을 경

우 하천으로 하수 및 빗물이 빠질 수 있도록 하천옆에 노출된 상태로 존재하여 하수 악취가 발생함.

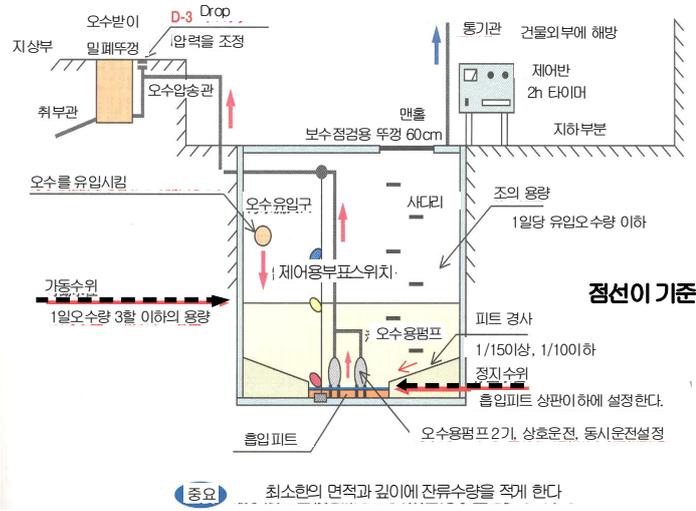
<일본 빌딩 지하오수조 구조>

- 서울시의 정화조는 부패조를 가지고 있기 때문에 황화수소와 같은 악취물질을 지닌 오수가 하수관거로 유입됨. 따라서 펌프가동 시간을 짧게 자주 가동하여 오수를 하수관거로 소량씩 배출시킬 필요가 있음.
- 일본의 경우 빗물받이 악취의 원인은 90%가 지하오수조(Building Pit)에 있는데 지하오수조의 악취를 근본적으로 해결하기 위하여 지하오수조에 오수가 머무르는 시간을 최소한으로 단축하고 있음. 참고로 일본의 지하오수조의 악취원인과 해결방법을 살펴보면 <표 5>와 같음.

악취 원인	해결 방법
정지수위의 설정위치가 높음	정지수위의 부표(적) 위치를 높게 설정하면 펌프정지후의 잔류오수가 많이 남아 부패의 원인이 되며 또한 슬러지가 쌓이기 쉬움. 정지수위는 흡입피트 상단이하로 설정함.
흡입 피트 용량이 큼	흡입피트가 너무 크면 펌프정지후의 오수가 많이 남기 때문에 악취의 원인이 됨. 펌프 2대 설치가능한 최소한의 크기(용량)로 함.
가동수위의 설정이 높음	가동수위(빨간부표 수위치)를 높게 설정하면 오수펌프가 가동되기까지 시간이 걸리며 다량의 부패된 오수를 배수하는 것이 됨. 가동수위 설정은 1일 오수량의 3할 이하로 함.
타이머가 설치되어 있지 않음	저류조에 오수유입이 적은 경우 가동수위까지의 저류에 상당한 시간이 걸리기 때문에 그 때 오수가 부패됨. 따라서 수위와 시간병용 설정 등이 가능한 제어반을 설치하여 타이머에 의해 강제 배수시킴(우수의 종류나 양에 따라 차이가 있으나 일반적으로 2시간 경과된 시간부터 부패가 시작되는 것으로 확인됨).
야간이나 휴일의 전날에 제어반의 스위치를 내림	<ul style="list-style-type: none"> 남은 오수를 수일간 그대로 방치하게 되면 오수는 부패함. 부패한 다음에 전원을 넣어 펌프를 가동하게 되면 부패된 오수를 펌프로 배수하기 때문에 상당한 악취가 발생함. 이와 같은 상태는 황화수소 농도가 높게 되어 상당히 위험함. 제어반의 전원은 야간이나 장기휴일(연말 연시 등) 전날에 절대로 꺼서는 안됨. 제어반은 24시간 근무하도록 함. 부득이 전원을 끄는 경우에는 오수조내의 오수를 수동펌프로 배수함.
정기적인 유지관리를 하지 않음	지하오수조는 빌딩의 설치자 및 관리자가 1~7항목의 유지관리를 하지 않으면 악취의 발생원이 됨. 빌딩관리자가 지하오수조의 청소, 소독, 기기점검 등에 대해서 정기적으로 유지관리하도록 함.
오수조의 용량이 너무 큼	오수조의 용량이 너무 크면 가동수위까지의 저류시간이 길어져서 부패의 원인이 됨. 설치기준 제정이전(1975년)에 설치된 오수조의 경우 설치기준에 맞게 펌프의 교체 및 부표수위 등의 조정이 필요함.

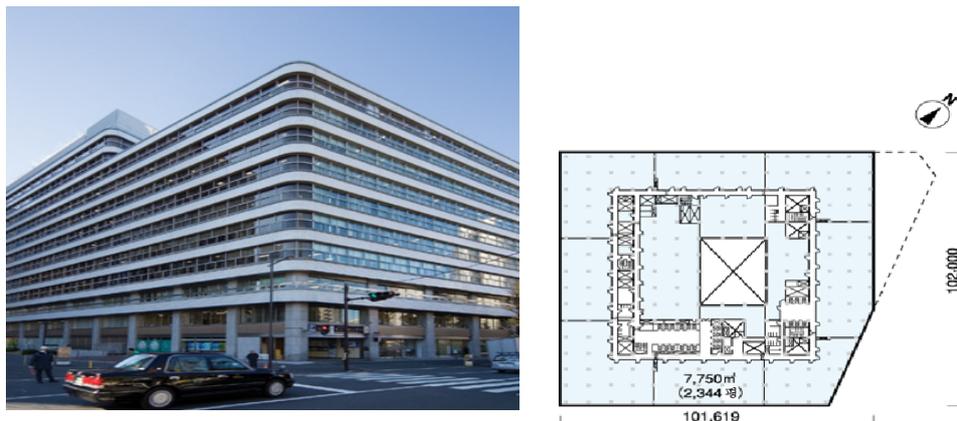
<도쿄역 앞 건물지하에 설치된 제니가메(錢瓶) 중계펌프장 및 단면도>

- 중계펌프장의 건설: 현재 서울은 4개의 물재생센터에서 서울시에서 발생하는 모든 하수를 차집하여 처리하고 있어 하수가 하수관거에서 머무르는 시간도 길고 하수관거의 구배도 좋지 않음. 따라서 곳곳에 중계펌프장을 설치하여 하수관거내 하수의 유속을 빠르게 유지할 필요성이 있음.
- 도쿄도 23구는 합류식관거 80%, 분류식관거 20% 정비지역이지만 정화조는 1개소도 없으며 13개소의 물재생센터와 86개의 중계펌프장이 있음. 이중 제니가메(錢瓶) 중계펌프장은 일본빌딩내에 설치되어 있는데 JR 「도쿄역」, 도쿄메트로토자이선 「오오테마치역」의 지하3층과 직접 연결되어 있음.

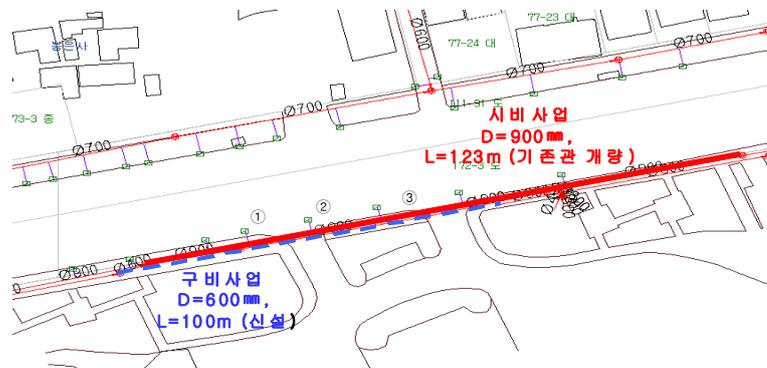
<코엑스 북문쪽 하수관거 정비(시비사업) 및 신규하수관거 신설(구비사업)>

- 하수관거 개량 및 신설: 악취에 취약한 좁은 골목은 되도록 오수관거를 따로 신설하여 오수관거가 바람이 잘 불어 환기가 잘되는 대로변에서 합류식관거와 만나도록 함. 악취민원이 제기된 코엑스 북문지역은 2006년 초에 하수관거를 새로 정비하였음. 하수관거 구배가 좋지 않아 하수가 정체된 구간의 하수관거를 새로 설치하고, 코엑스에서 발생하는 오수를 하수관거 구배가 좋은 구간으로 직접 유입함으로써 악취문제를 해결하였음.

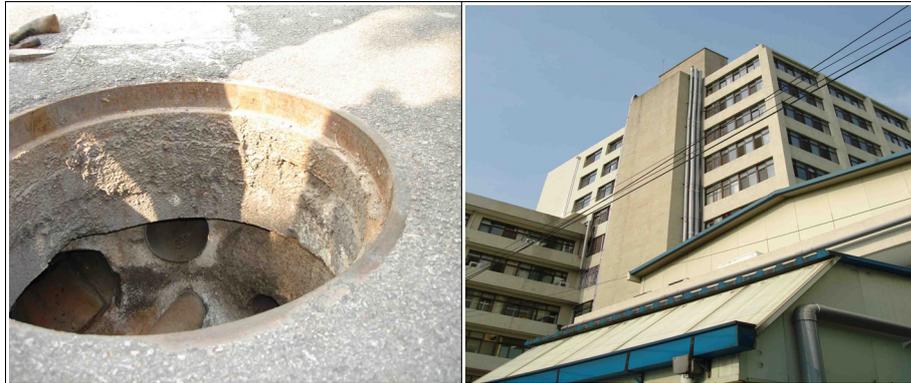
<경희의료원 하수관거 악취 강제 배기관>

- 하수관거 관리: 하수의 흐름에 따라 관거내에 퇴적물이 발생하지 않도록 소유력을 가질 수 있는 하수관거의 최소유속을 최대한 확보함. 빗물받이에 오수나 퇴적물이 없도록 청소를 주기적으로 수행하고 침전이 발생하지 않도록 인버트를 설치함.
- 하수관거의 악취를 강제로 배출시킬 수 있는 배기관 설치
- 아파트 및 대형 건물에서 오수를 펌핑할 때 발생하는 악취는 그 원인자인 아파트와 대형건물에서 빗물받이에 환기구를 설치하여 그 건물의 옥상으로 배출한다면 빗물받이 주변에서 발생하는 악취를 어느 정도 해결할 수 있음.

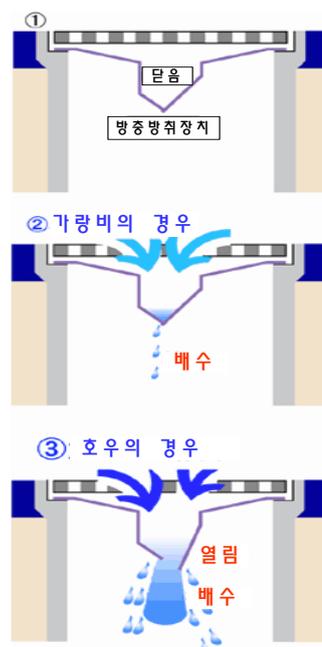
<악취방지덮개의 원리>

- 악취방지덮개는 기본적으로 비가 오지 않을 때는 닫혀있어 빗물받이 내부에서 발생하는 악취가 빗물받이 밖으로 새어나오지 못하게 하고, 비가 오면 도로의 빗물을 신속하게 배제하도록 설계함.

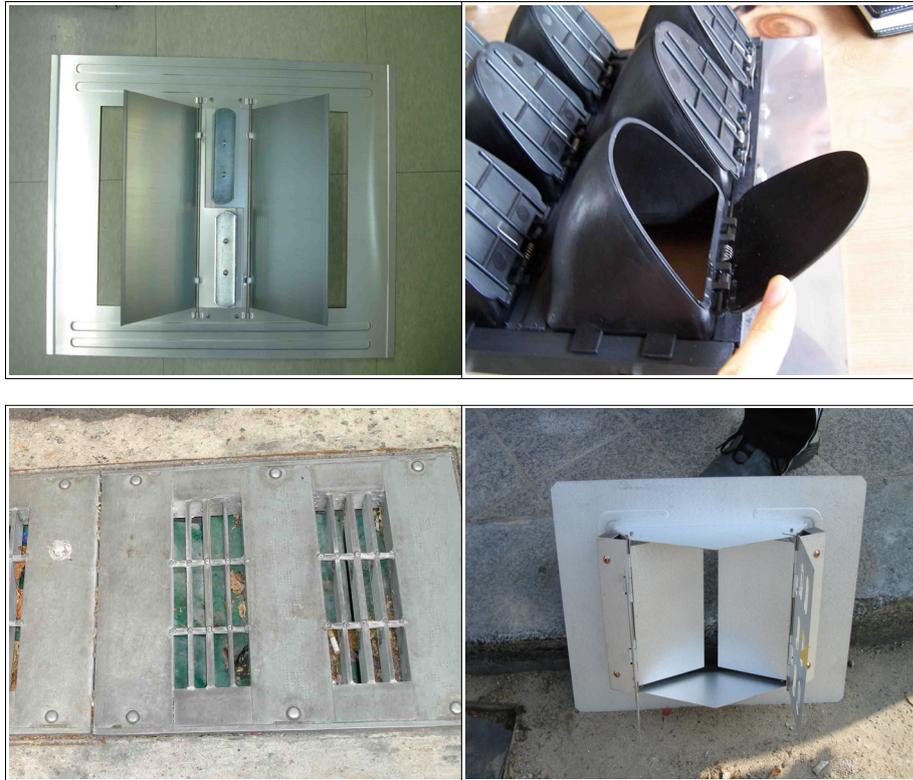
<악취방지덮개의 예>

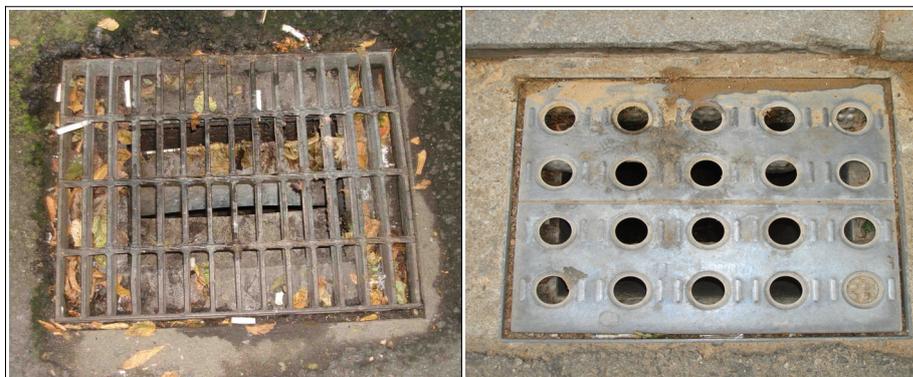
<악취방지덮개의 고장>

- 처음에는 작동이 잘되는 악취방지덮개도 유지관리를 소홀하게 하면 협잡물로 인해 개폐가 제대로 안되는 경우가 발생하므로 유지관리주체를 각 지자체뿐만 아니라 악취방지덮개로 인한 수혜자도 동시에 담당하도록 하여 악취방지덮개가 설치된 지역을 일주일에 1회 이상 청소함.

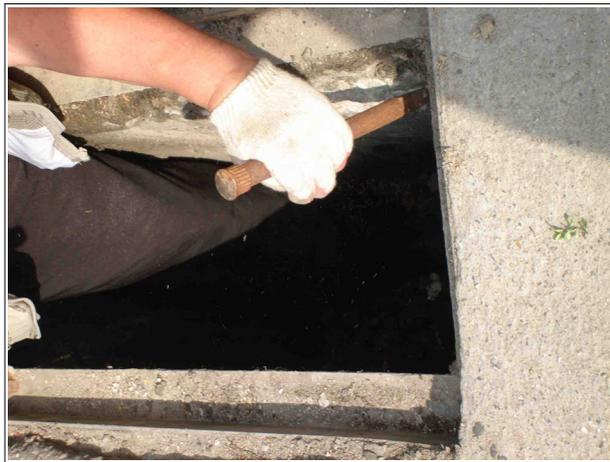
<빗물받이구조 결함을 변경하고 있는 모습>

- 악취방지덮개를 기존 빗물받이에 설치 시 빗물받이의 규격이 다양하고 또한 빗물받이 크기에 맞게 악취방지덮개를 제조한 경우에도 빗물받이 구조에 결함이 있을 경우에는 설치자가 따로 빗물받이 구조를 변경해야 하는 어려움도 있으므로 설치시 이를 고려해야 함.

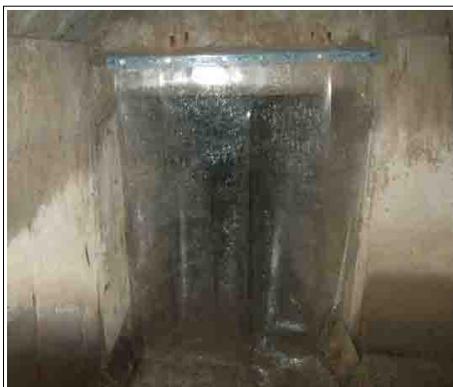
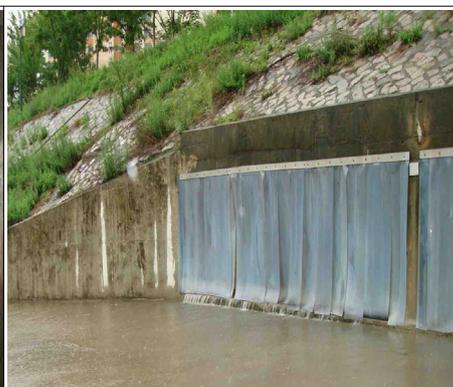
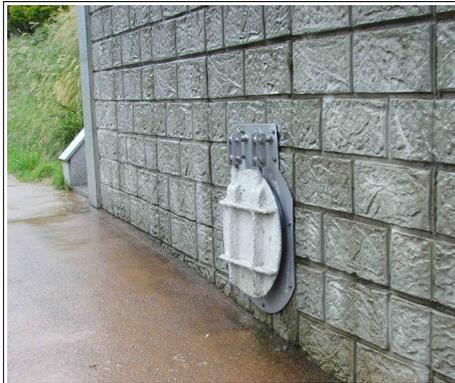
<강북구 하수박스 내 악취확산방지 커튼>

<도봉구 중랑천 차집관거 유입부분 악취확산방지 차단막>

<성북천 차집관거 월류부분 차단막>

- 악취가 발생하는 지역이 광범위 하거나 차집관거 유입부와 같이 외부로 노출될 수밖에 없는 경우 인근에 악취가 확산되지 않도록 차단막을 설치함.
