TECHNICAL EXCELLENCE

November 2020 Vol. 7

노후화되고 위험한 열수송관, 첨단 손상감지 시스템 개발

Seoul
Institute of
Technology

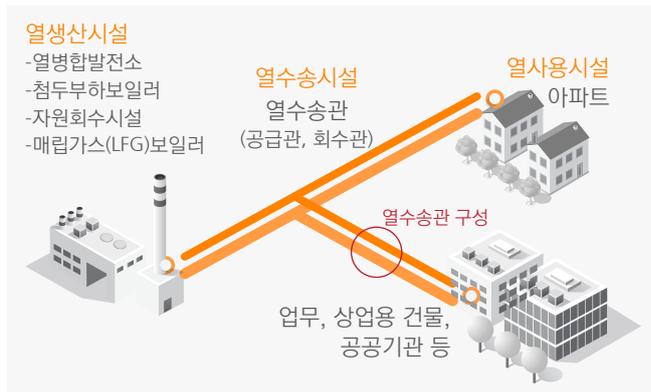
그림 1 | 열공급 계통도

지역난방은 열생산시설(열병합발전소, 열전용보일러, 자원회수시설 등)에서 생산된 열에너지를 열수송관으로 주거·상업지역 등의 다수 사용자에게 일괄적으로 공급하는 난방 방법으로써, 2017년 기준 국내 총주택수의 16.4%가 이용하고 있다(그림 1). 열수송관은 현재 전국에 총 4,278km x 2열(공급관, 회수관)이 매설 되어 있으며, 이 중 20년 이상 사용한 배관은 26%로 한국지역 난방공사 등 7개 사업자가 유지·관리하고 있다. 열수송관은 배관 누수·파열 등이 빈번히 발생 하는데도 인명피해를 유발하지 않아 가스관 등에 비해 저위험 시설물로 인식·관리되어왔으나, 2018년 12월 고양 열수송관 파열사고(23명 사상)를 계기로 고위험 시설물로 인식되고 있다.

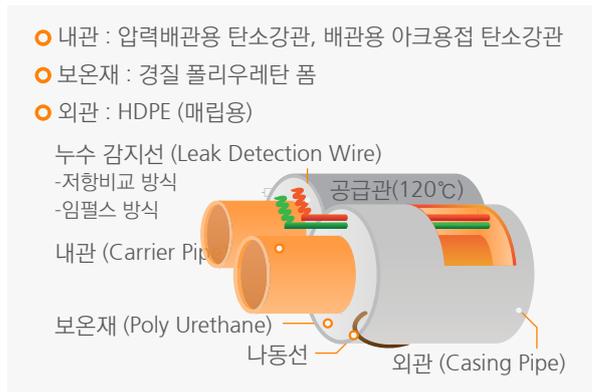
그림 2 | 열수송관 구성

열수송관은 열생산시설에서 열사용시설까지 열에너지인 온수를 수송·분배 하기 위한 배관으로 공급 중 발생할 수 있는 열손실을 최소화하기 위하여 다른 지하관로와 달리 이중 보온관(내관-보온재-외관)을 사용하고 있다(그림 2). 열수송관은 사용 전과 정기검사에서 「열공급시설의 검사기준」에 따라 누설 검사 항목 등에 대한 합격 여부를 판정하고 있으며, 운영 중에는 열수송관의 설치상태, 누설 및 보온재 손상 여부 등을 열배관 감시시스템과 비파괴 검사 등을 이용해 정기점검하고 있다.

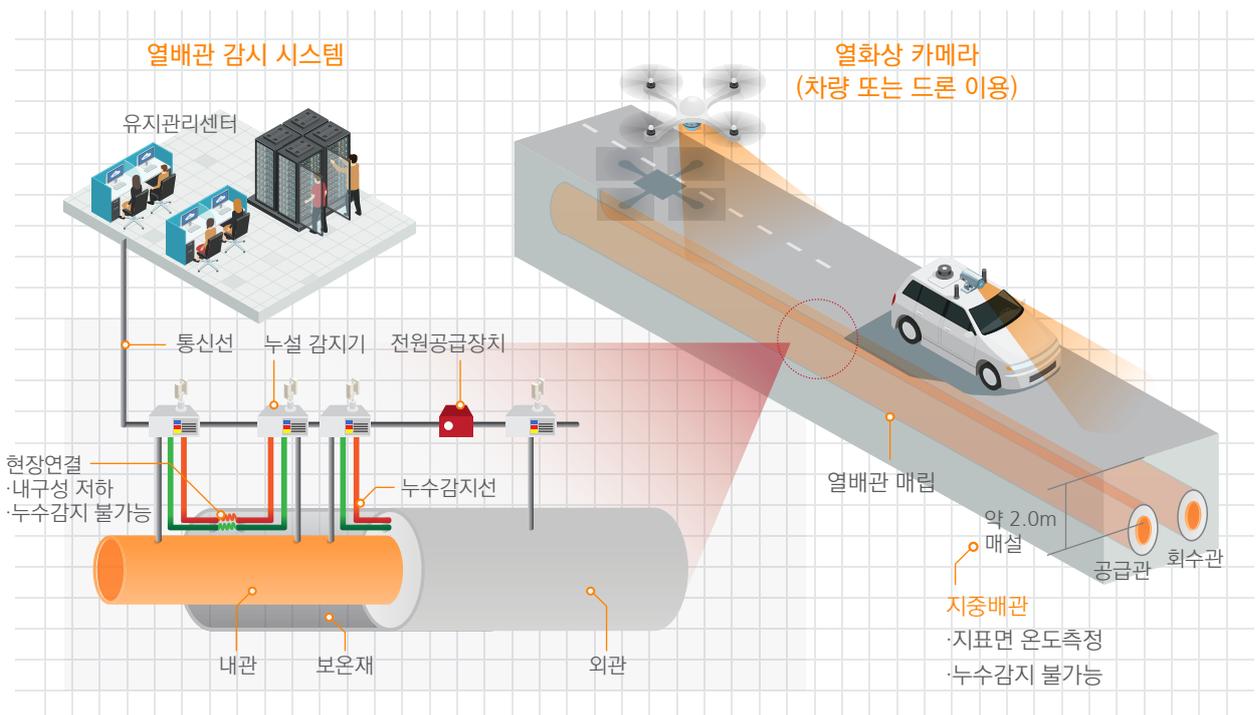
그림 31 현재 사용 중인 열수송관 손상감지 기술

최근 열수송관의 파열사고의 증가로 많은 손상감지 기술들이 개발되고 있는데, 대표적으로 전자파를 이용한 지표투과레이더(GPR, Ground Penetration Radar)가 있다. 이 기법은 지표면에 전자파를 방사시킨 후 반사체에서 되돌아온 반사파를 이용한 탐사법이나, 지표투과 레이더로 측정된 이미지만으로는 지하관로의 파손과 누수 여부를 판단하기 어렵다. 최근에는 열화상 카메라를 차량이나 드론에 탑재하여 점검하고 있지만, 땅속에 매설된 열수송관 주변 흙의 온도 변화로 손상여부를 파악하기 어렵다. 이외에도 음향을 이용한 방법이 있지만 주변 소음이나 차량주행에 민감하여 실용화되지는 않았다. 이러한 기술적 한계 외에도 점검자가 직접 열수송관 전체를 하나하나 점검해야 하므로 시·공간적 한계가 존재한다(서울기술연구원, 2019).

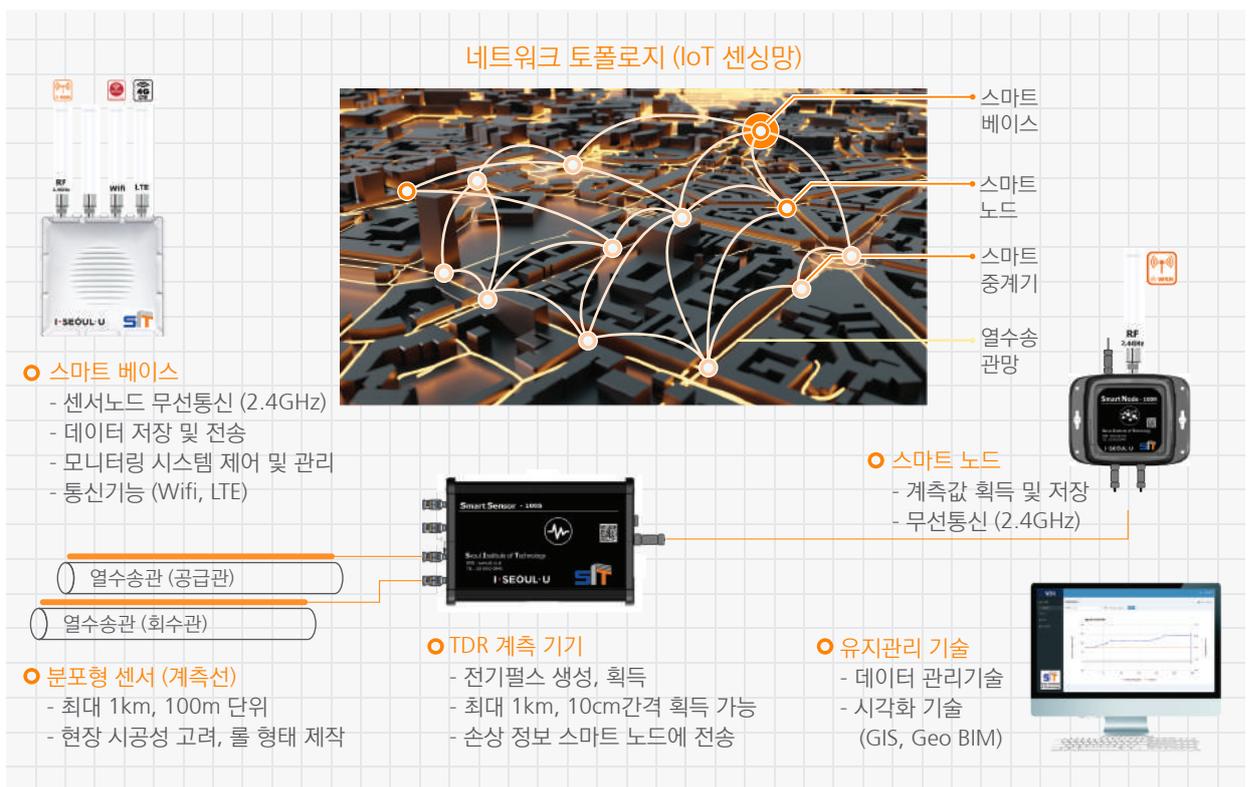
그림 4 | 열수송관 첨단 손상감지 시스템 개념도

기존 손상감지 시스템의 여러 한계를 혁신적으로 개선한 것이 그림 4에 제시된 첨단 손상감지 시스템이다. 이 시스템은 첨단 센싱과 무선센서 네트워크 기술로 구성되어 있으며, 열수송관의 손상 정보와 위치를 즉시 파악하고, 이 정보를 IoT 센싱망을 통해 관리자에게 전달한다. 이 기술로 열수송관 파열 사고를 사전에 예방하고, 기존의 육안 점검을 통한 사후 유지관리에서 첨단 기술을 활용한 선제적 유지관리로 패러다임을 전환시킬 수 있다.

첨단 센싱 기술은 땅속에 매설되는 분포형 센서(계측선)와 TDR계측기기, 무선센서 네트워크 기술의 경우 IoT 센싱망을 구성하는 네트워크 기기(노드, 중계기, 베이스)와 네트워크 토폴로지 기술로 각각 구성된다. TDR 계측기기는 전선에 전기펄스(Step pulse)를 주사한 후 반사된 값을 측정하여 끊어진 위치를 찾는 시간반사영역법(TDR, Time Domain Reflectometry)을 이용한 장비이다. 네트워크 토폴로지 기술은 네트워크 기기를 공간적인 배치형태를 의미하며, IoT 센싱망을 구성하는 것으로써 선(Line), 트리(Tree), 메쉬(Mesh) 등의 형태가 있다. 각 전자기기들에서 분석기술까지 열수송관의 손상 감지에 최적화하여 연계개발했다.

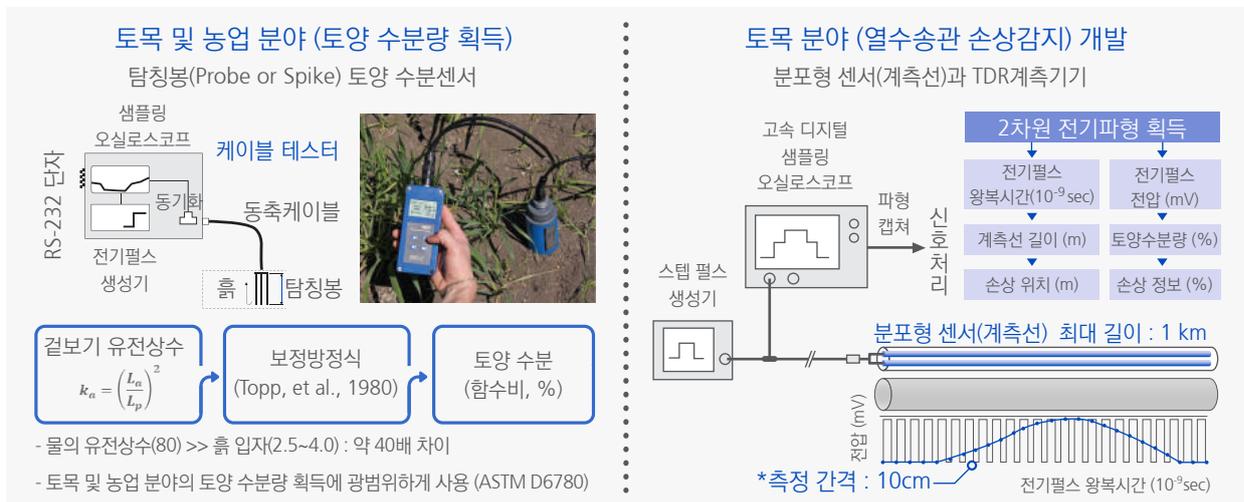
그림 6 | 기존 토양 수분센서와 열수송관 손상감지용 분포형 센서 비교

이 TDR기술은 1970년대부터 케이블 단선 감지기로 활용되다가, 1980년대에 토목 및 농업분야에서 탐침봉(Probe) 형태로 토양수분 및 다짐도 측정에 활용되었다. 하지만 이 탐침봉(Probe) 형태의 기존 센서는 그림 6과 같이 지점형이라 한 지점의 정보(흙의 수분함량)만 획득해 긴 지하관로의 손상을 감지할 수 없으며, 강제로 된 탐침봉은 피복되지 않아 부식된다는 것이 단점이다.

분포형 센서(계측선)는 그림 6과 같이 전기펄스가 이동하는 평각선(스테인리스 스틸)에 PVC(Poly Vinyl Chloride)로 피복된 계측선(Line)으로 내구성이 높고 경제적이다. 또한, 100m 단위의 롤(Roll) 형태로 제작되어 현장에서 운반 및 설치가 간편하고, 함께 개발된 연결 키트(Kit)로 10분 내로 쉽고 빠르게 접합할 수 있다.

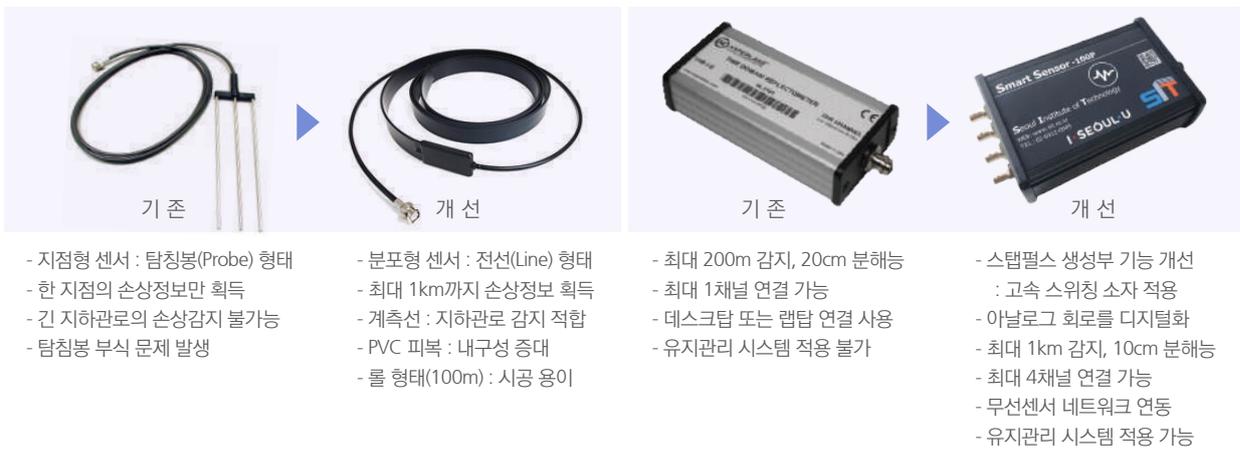
그림 71 첨단 센싱기술의 장점 비교표

기존 TDR계측기기는 지점형 센서의 전기펄스 변화량으로 흙의 수분 함량(함수비)을 측정한다. 그러므로 분포형 센서에 적용하기에는 감지거리(최대 200m)와 감지간격(20cm)이 떨어지며 USB로 컴퓨터에 연결해야만 사용이 가능했다. 새로운 TDR계측기기는 전기펄스(Step pulse)의 생성부를 고속 스위칭 소자를 적용해 거리 탐지에 대한 정확도를 2배 개선하였다. 또한 PCB(Printed Circuit Board)의 아날로그 회로를 디지털화해 최대 1km 감지 거리에 10cm(최대 6.7cm) 간격(분해능)을 확보했다. RS-485 통신 인터페이스를 구현해 IoT 센싱망의 스마트 노드와도 연동된다.

| <p>기존</p> <ul style="list-style-type: none"> - 지점형 센서 : 탐침봉(Probe) 형태 - 한 지점의 손상정보만 획득 - 긴 지하관로의 손상감지 불가능 - 탐침봉 부식 문제 발생 | <p>개선</p> <ul style="list-style-type: none"> - 분포형 센서 : 전선(Line) 형태 - 최대 1km까지 손상정보 획득 - 계측선 : 지하관로 감지 적합 - PVC 피복 : 내구성 증대 - 롤 형태(100m) : 시공 용이 | <p>기존</p> <ul style="list-style-type: none"> - 최대 200m 감지, 20cm 분해능 - 최대 1채널 연결 가능 - 데스크탑 또는 랩탑 연결 사용 - 유지관리 시스템 적용 불가 | <p>개선</p> <ul style="list-style-type: none"> - 스텝펄스 생성부 기능 개선 : 고속 스위칭 소자 적용 - 아날로그 회로를 디지털화 - 최대 1km 감지, 10cm 분해능 - 최대 4채널 연결 가능 - 무선센서 네트워크 연동 - 유지관리 시스템 적용 가능 |

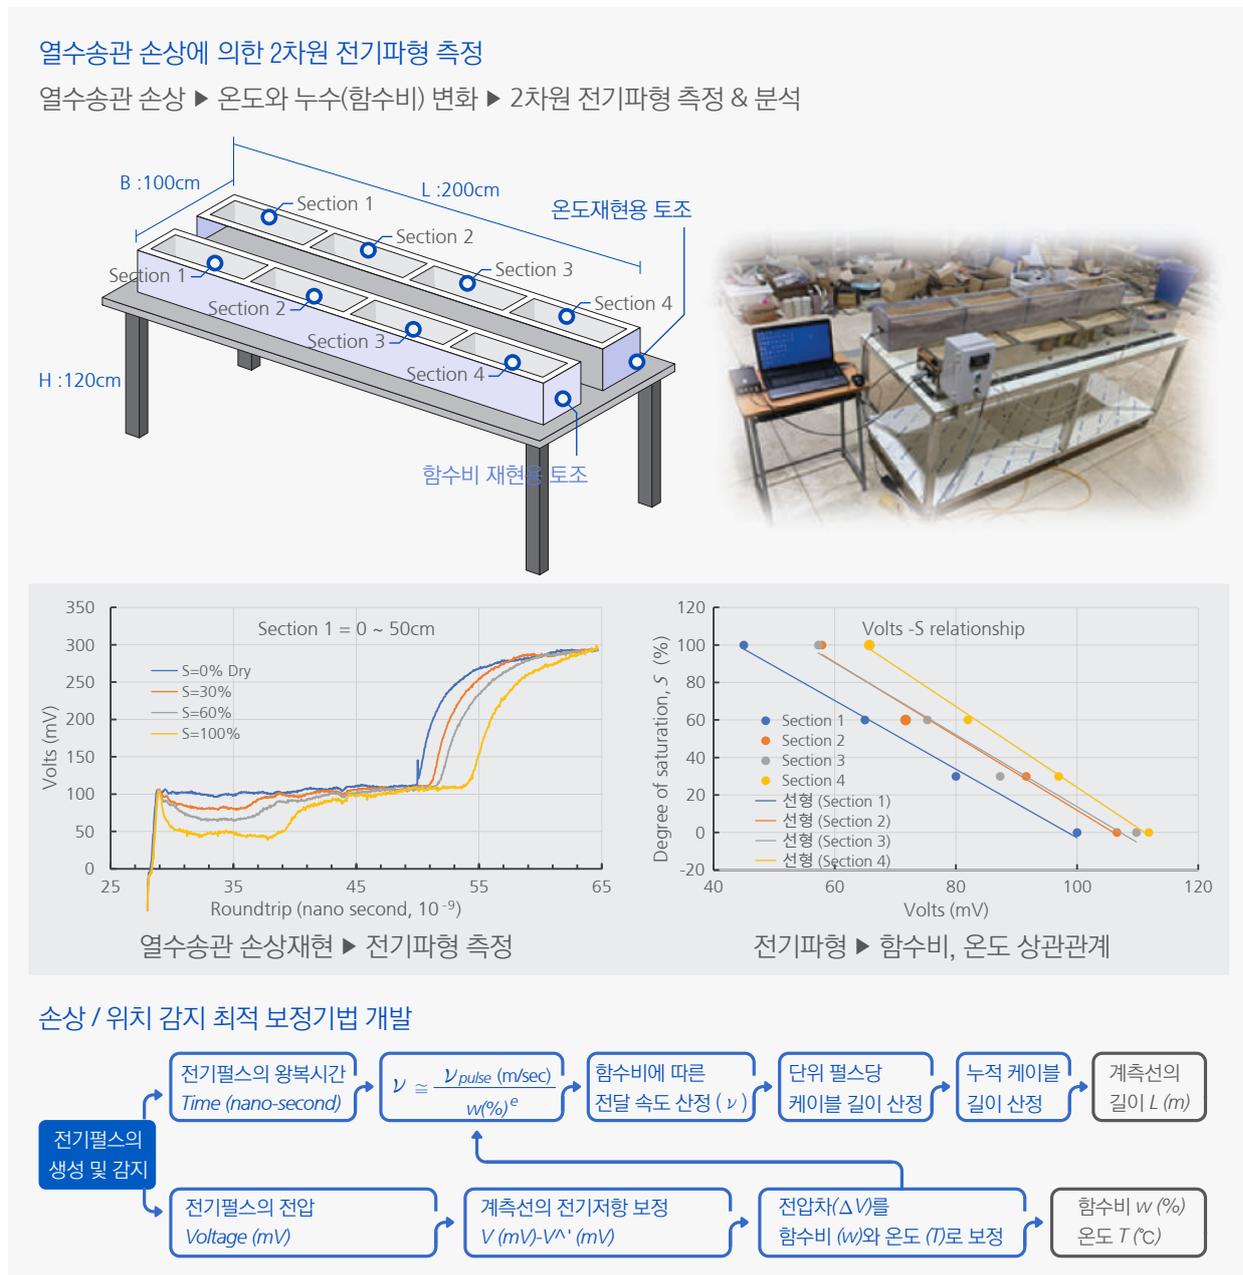
그림 8 | 2차원 전기파형의 보정기법

분포형 센서에 전기펄스를 흘려 측정된 2차원의 전기파형 정보를 온도, 누수량(함수비) 등 원하는 정보로 실시간 변환(필터링/보정)하는 기법도 새롭게 개발했다. 실내 검증을 거쳐 모니터링 기기에 프로그램으로 탑재했다. 실시간으로 자동 분석이 가능해지고, 정확한 손상 정보만 관리자에게 전달된다. 분포형 센서의 검증과 보정방정식의 개발을 위해, 실내 실험장비를 구축하고 열수송관 손상에 의한 2차원 전기파형을 측정하였다. 그리고, 손상 전후 전기파형의 변화가 발생하는 것을 검증하였다(그림 8).

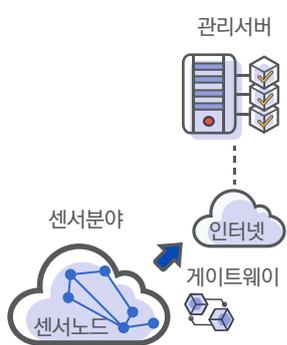
그림 9 | 무선센서 네트워크 기술의 개념도

센서가 장착된 수많은 센서 노드로 구성된 무선센서 네트워크(WSN, Wireless Sensor Network)는 유선 통신과 비교했을 때, 기기 배치가 쉽고 장치의 유연성이 개선되기에 IoT(Internet of Things)의 핵심 기술로 여겨진다(IEC, 2016). 무선센서 네트워크의 노드들은 센서 노드, 중계기 노드, 베이스(게이트웨이), 클라이언트를 포함하며, 모니터링 영역 내부 또는 주변의 수많은 센서 노드의 자동 구성 기능을 통해 네트워크 망을 형성하고, 센서 노드에서 수집된 데이터는 호핑을 통해 다른 센서 노드로 전송된다. 전송되는 동안 다른 센서 노드에서 수집된 데이터도 멀티호핑 후 베이스(게이트웨이)에 도달하게 되며, 마지막으로 서버와의 통신으로 데이터를 최종 전송한다.

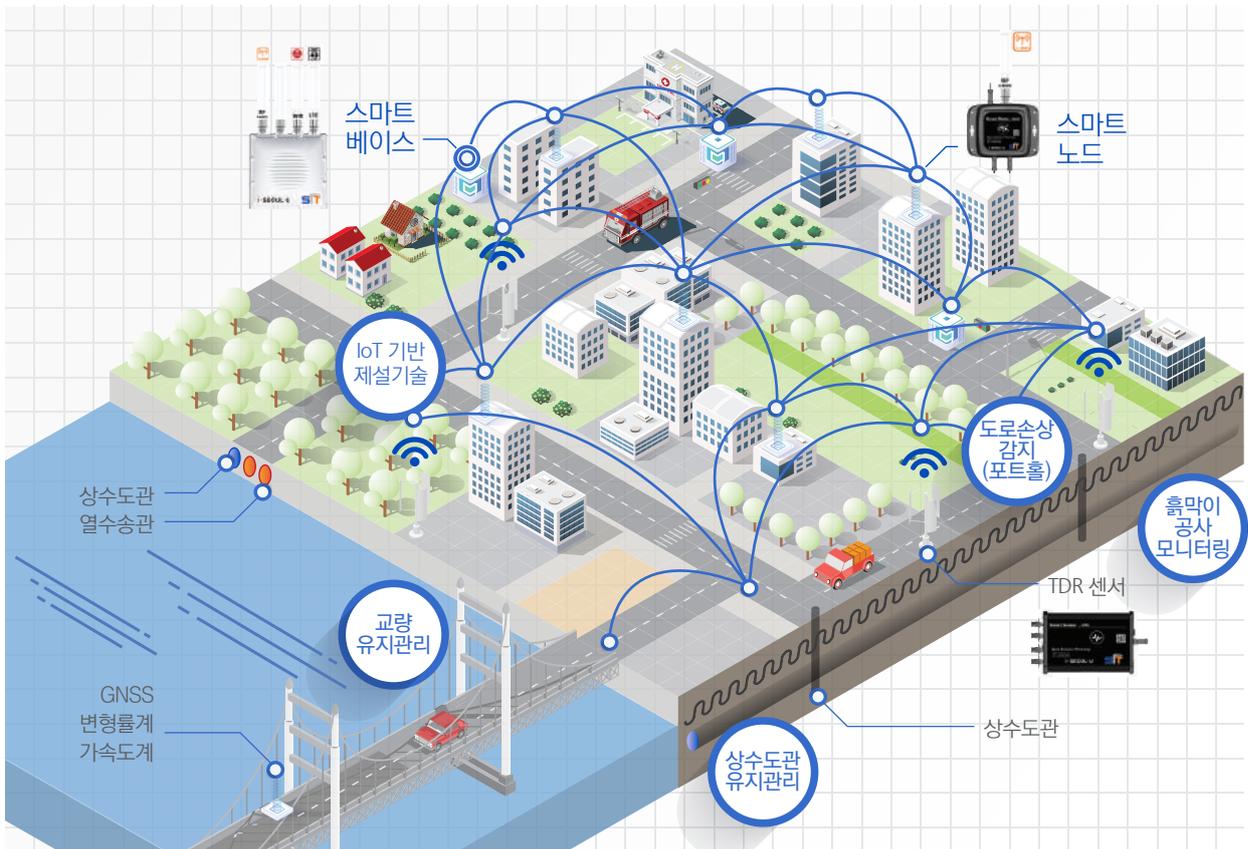
그림 11 | IoT 센싱망을 이용한 시설물 유지관리의 거버넌스 개념도

무선센서 네트워크 기술을 이용한 IoT 센싱망은 도시인프라 유지관리를 위한 거버넌스를 구성한다. 이 네트워크 기술은 열수송관 외에도 상하수도, 교량, 도로 등의 도시인프라 시설물에 필요한 다양한 센서들을 모두 지원하므로 유지관리를 위한 거버넌스를 효율적으로 구성한다. 그리고, 흙막이 공사장의 안전확보나 제설 작업 개선 등의 특수한 목적에도 범용적으로 적용할 수 있다.

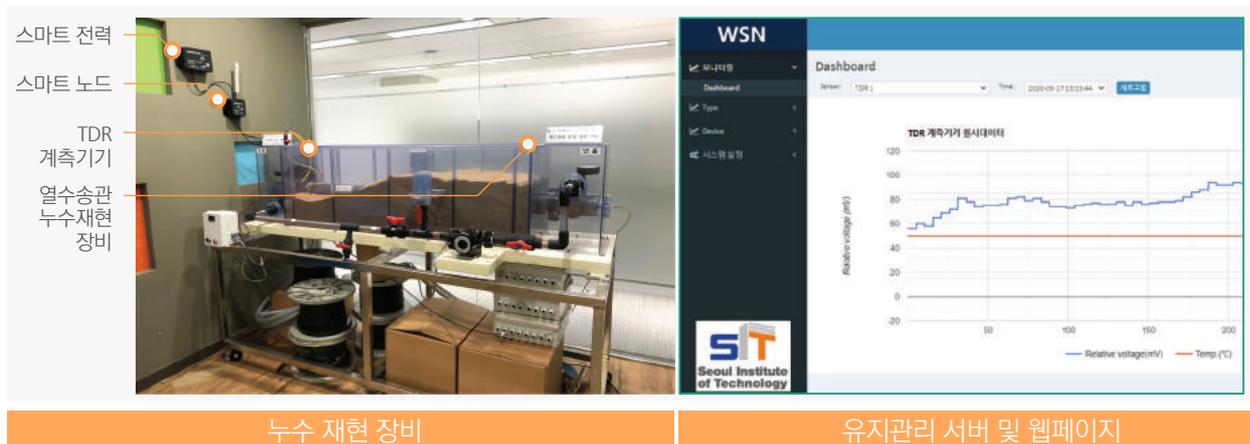
그림 12 | 누수재현 장치를 이용한 첨단 손상감지 시스템의 검증

첨단 손상감지 시스템은 그림 12와 같이 누수 재현장비를 통해 검증했다. 누수 재현장비는 PVC 모형 토조에 모형 열수송관과 누수 재현 밸브를 설치하고, 열수송관 아래에 2.0m의 분포형 센서(계측선)과 검증용 토양 수분계(EC-5)를 함께 설치하였다. TDR계측기기는 모형 맨홀 내에 설치하고, 스마트 노드와 스마트 전력은 모형장비 외부에 설치하였다. TDR계측기에서 전기펄스를 생성하여 계측선에 주사하고 반사되어온 전기파형을 획득한 후 스마트 노드에 전송하면 노드에서 스마트 베이스(게이트웨이)로 무선 통신하여 최종 데이터를 전송한다.

누수가 재현된 후 무선센서 네트워크 기기에서 서버로 전송한 손상정보는 웹페이지에서 명확하게 변화를 감지할 수 있었다. 그림 12의 우측에 TDR 계측데이터를 나타낸 것이다. 표의 가로축에서 분포형 계측선의 길이(2.0m)를 나타내고 세로축에서 전압의 변화를 감지하는데, 초기에는 약 80mV로 일정하다가 누수 이후 약 70mV로 감소되는 변화되어 열수송관의 누수 여부와 위치를 정확히 감지하였다.

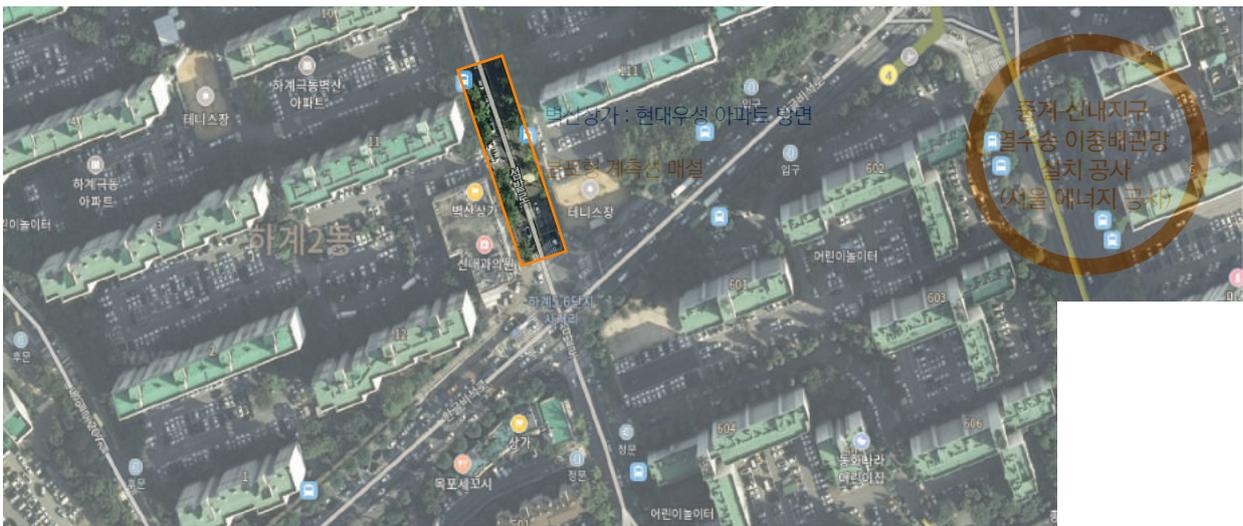
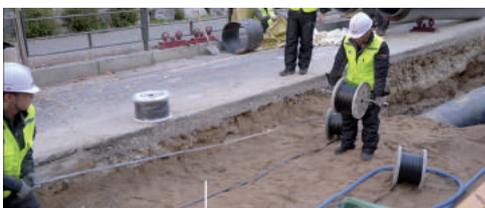
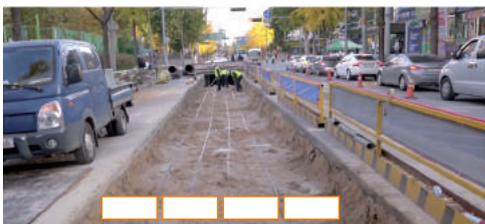
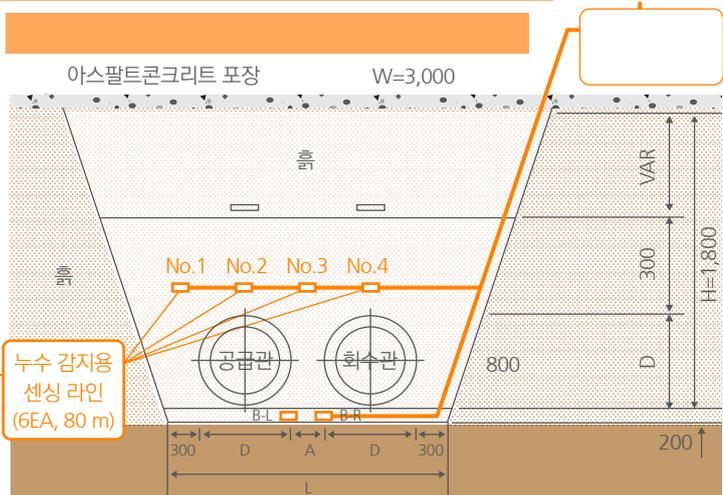
그림 13 | 첨단 손상감지 시스템 시범구축과 현장실증

이 기술은 서울에너지공사의 “중계-신내지구 열수송 이중배관망 설치공사”에 시범구축되었다. 분포형 센서(계측선)는 시범구간으로 선정된 80m 열수송관(공급관과 회수관)의 상부와 하부에 총 6개를 시범구축했다. 무선센서 네트워크는 도로의 보도 구간에 TDR계측기와 스마트노드, 스마트베이스를 배치해 구성했다. 시범운영기간 동안 신설된 열수송관에 누수는 발생하지 않았고 자연상태의 토양 수분만 측정되었다.

분포형 계측선 매설 과정

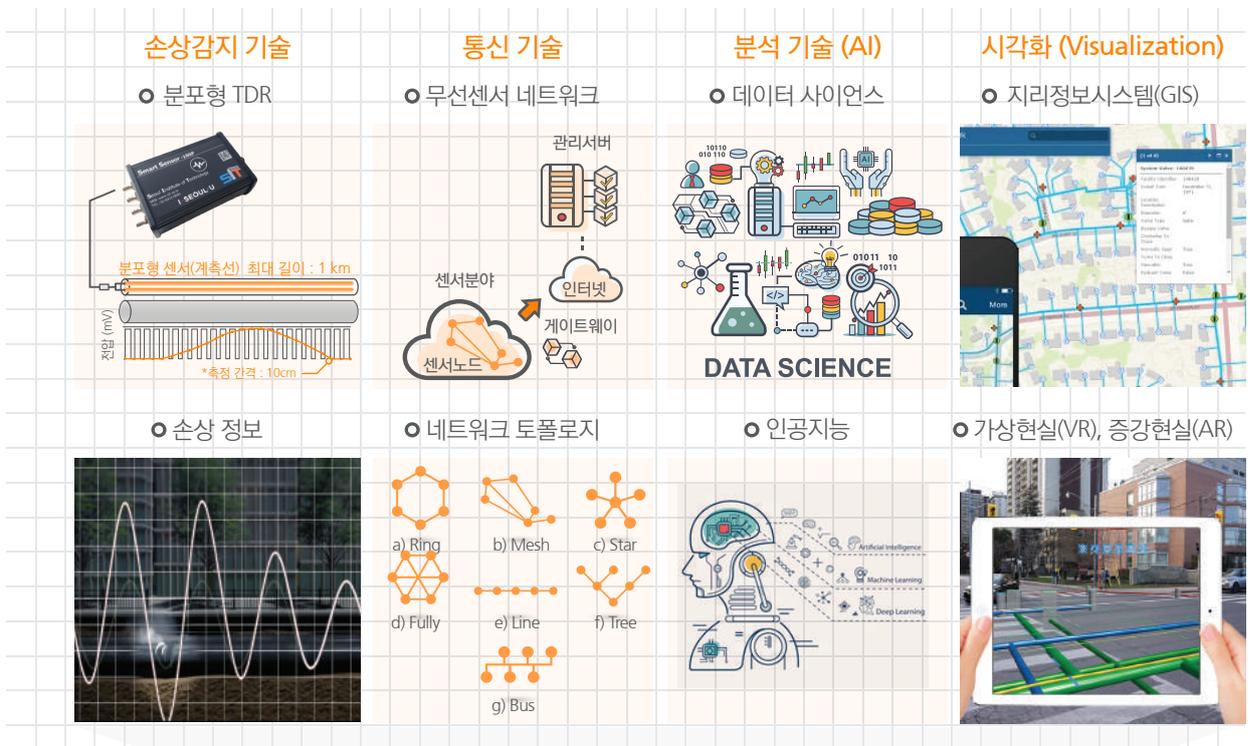
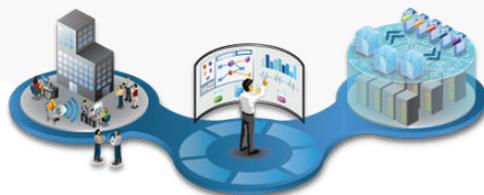
그림 14 | 첨단 기술을 활용한 스마트 유지관리 시스템의 구성

열수송관의 스마트 유지관리 시스템을 구축하기 위해서는 그림 14와 같이 손상감지 기술, 통신 기술, 분석기술, 시각화 기술이 통합되어야 한다. 첨단 손상감지 시스템은 스마트 유지관리에 핵심적인 손상감지와 통신 기술이며, 획득된 손상정보는 인공지능 기술로 분석되고 그 결과는 지리정보시스템(GIS, Geographic Information System), 가상현실(VR, Virtual Reality), 증강현실(Augmented Reality) 등의 시각화 기술로 표출된다.

머신러닝과 빅데이터 등의 인공지능 기술을 이용한 관리기준은 관리자의 정확한 상황 판단을 지원하고, 전자 표준행동절차(SOP, Standard Operation Procedure)는 상황 발생시 신속한 대응을 가능케한다. 손상정보와 상황대응 단계는 지리 정보 시스템(GIS, Geographic Information System)에 표출되어 관리자가 직관적으로 손상 여부와 위치를 파악한다. 가상현실(VR)은 현장에서 관로 현황과 손상 위치를 현실 세계와 결합하여 확인시켜준다. **E**

스마트 유지관리 실현
 · 지하안전 확보 (사고 예방)
 · 선제적 유지관리
