작은연구 좋은서울 20-18

야생동물 서식지를 훼손하는 행정적 조치에 대한 사례 조사 및 정책 제언

성민규 생명다양성재단 연구원

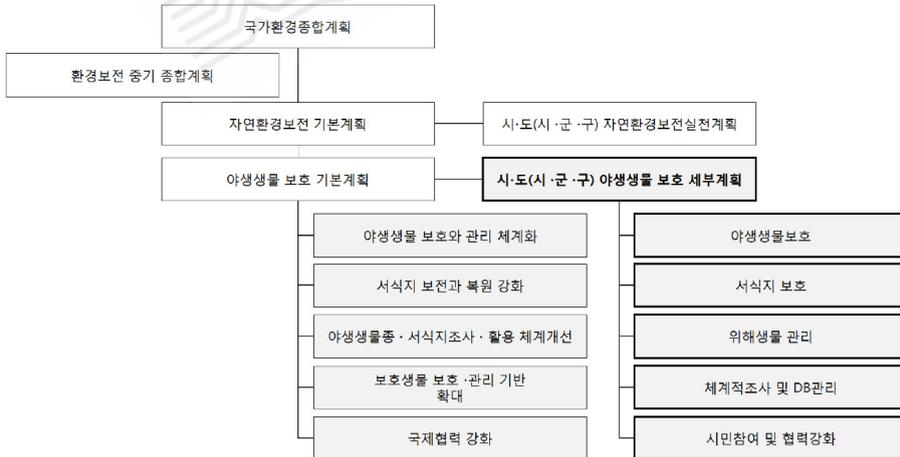
[그림 2-1] 서울시 야생생물보호 세부 계획 체계도 (서울특별시, 2017)

현재 서울시의 야생동물 보호 계획은 환경정책기본법에 의한 야생생물 보호 기본계획의 시·도 야생생물 보호 세부계획을 반영하고 있으며, 여기에는 야생 생물 보호, 서식지 보호, 위해 생물 관리, 체계적 조사 및 DB 관리, 시민참여 및 협력 강화가 포함되어 있다(서울특별시, 2017).

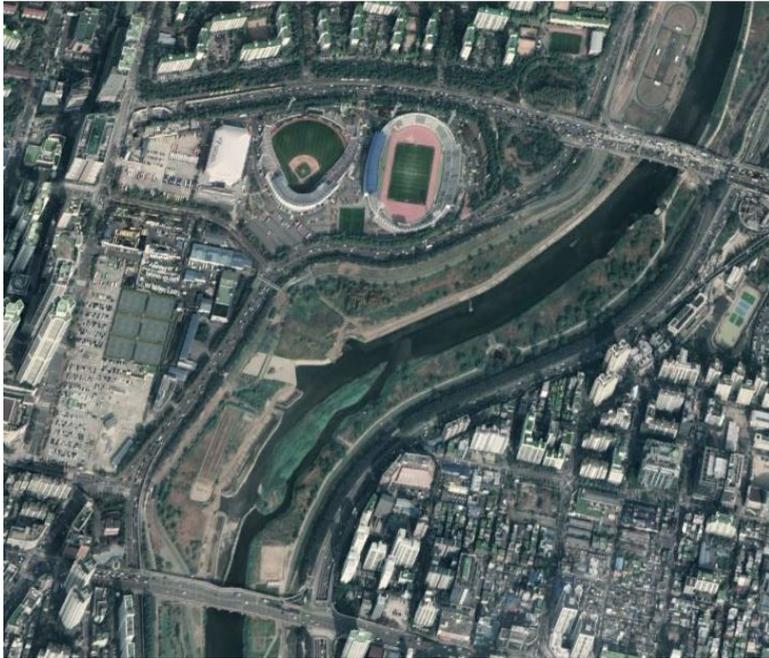
[그림 3-1] 안양천 철새 보호 구역 위성사진

따라서 서울시에서는 조류 종 다양성이 가장 높고, 보전이 필요한 멸종 위기 조류와 철새들의 서식지인 안양천의 특정 구간(목동교~오목교)을 「서울특별시 자연환경보전조례」 제20조에 근거해 '철새 보호 구역'으로 지정하여 보호하고 있다.

서론에서 언급하였듯, 해당 조례에서는 ‘철새 보호 구역’ 내에서는 행위 제한 사항으로 수렵, 채취, 이식, 훼손, 포획 등이 금지되어 있다는 것이 명시되어 있다. 이는 도래하는 철새들의 서식환경을 보호하고, 생태적인 교란을 최소화하기 위한 조치이다. 그러나 해당 구간에서는 철새 보호 구역의 취지가 무색하게 하천 수변부에 관행적인 치수공사가 이루어지고 있었다. 이는 2020년 10월, 해당 지역에서 지역 환경 보전 활동을 하는 청년 활동가가 지역 시민 단체에 제보 및 해당 행정당국에 민원 등 문제 제기를 하면서 훼손 현황이 알려졌고, 환경 갈등으로 이어지기도 했다.

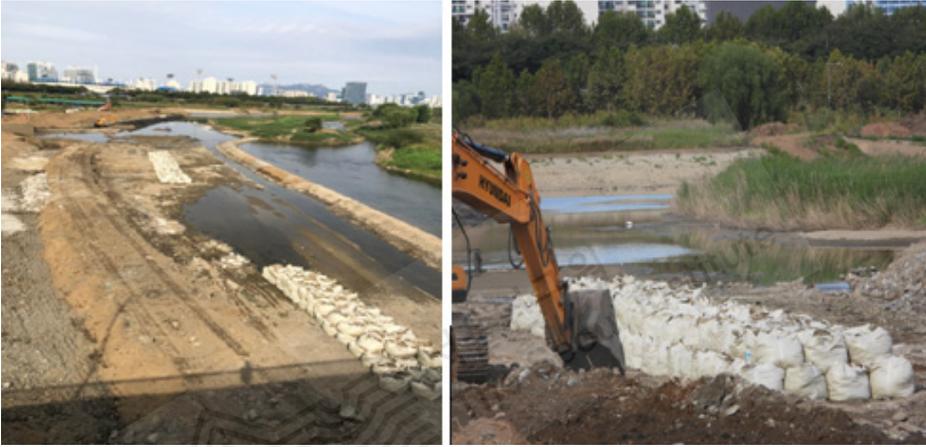
[그림 3-2] 하상 준설과 물막이 공사 사진

해당 공사는 「안양천 호안블록 정비공사 3차」 사업으로, 안양천 오목교 인근의 노후화된 호안블록을 새로운 호안블록으로 교체 시공하는 방식이다. 공사 진행을 위해 오목교 인근에서 유량을 차단하는 물막이 공사와 함께 해당 부분에 하상 퇴적물 준설공사가 이루어지고 있었으며, 중장비 통로 개설을 위해 수변부의 상당한 면적의 갈대 군락이 훼손되고 있음을 관찰하였다.

새 서식 환경의 저해와 주변 생태계의 교란 우려가 있었다. 또한 철새 보호 구역 내 해당 공사가 이루어진 부분은 시민 활동가 및 민원 제기자에 따르면 철새보호구역 내 철새와 야생조류 다양성이 가장 높은 곳으로 추정되는 구역이었다. 구체적으로 하상 준설은 하천 내 해당 구간 저서성 무척추동물의 생태를 교란시키는 원인으로, 운반 또는 퇴적되는 부유물질량을 증가시키고, 이는 하천의 생물서식처를 단순화시키는 결과를 낳는다(Berkman and Rabeni, 1987; Carling and McCahon, 1987). 저서성 무척추동물이 해당 구간에 도래하는 수조류의 주요 먹이원임을 감안(이석원, 2001)했을 때 철새들의 채이 활동에 지대한 영향을 미칠 수 있다.

보호구역 내 공사의 경우에 보전 책임이 있는 지자체와 서울시 해당 부서(자연생태과) 간의 협이가 필요하고, 공사 시행에서도 양재천 사례와 같이 친환경적 공법의 적용이 필요하다(하천 호안 관리의 친자연 공법 적용). 친환경 공법이 불가능할 경우 콘크리트 호안 위에 복토하여 식생 식재 등 대안적 방안 마련이 필요할 것으로 보인다.

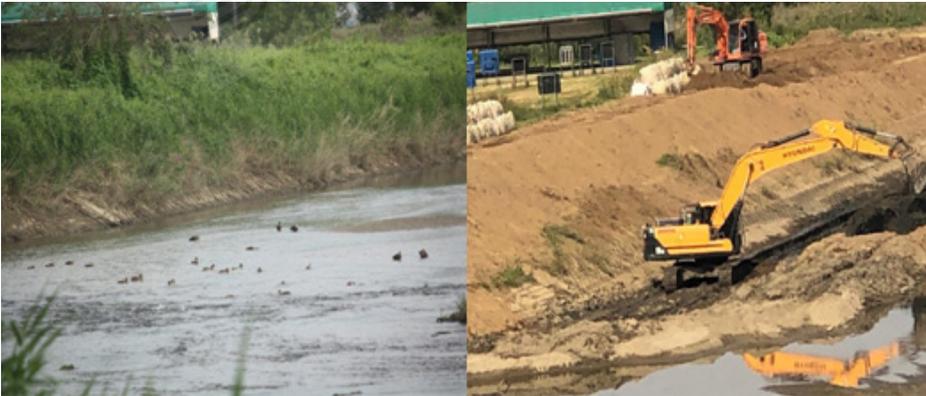
[그림 3-3] 같은 구간에서 촬영한 공사 전과 후 사진

(좌, 2020년 9월 / 우, 2020년 10월 촬영)

또한 중장비 통로 개설 및 호안블록 시공을 위해 제거한 갈대, 물억새 군락은 철새들을 사람들의 시야로부터 차단시켜주는 차폐 경관을 제공했으며, 그 자체로 양서 파충류 및 야생조류의 서식지이다. 더불어 식생이 광범위하게 제거되어 외래식물 및 생태계 교란 유해식물의 침입이 용이해질 것으로 보인다.

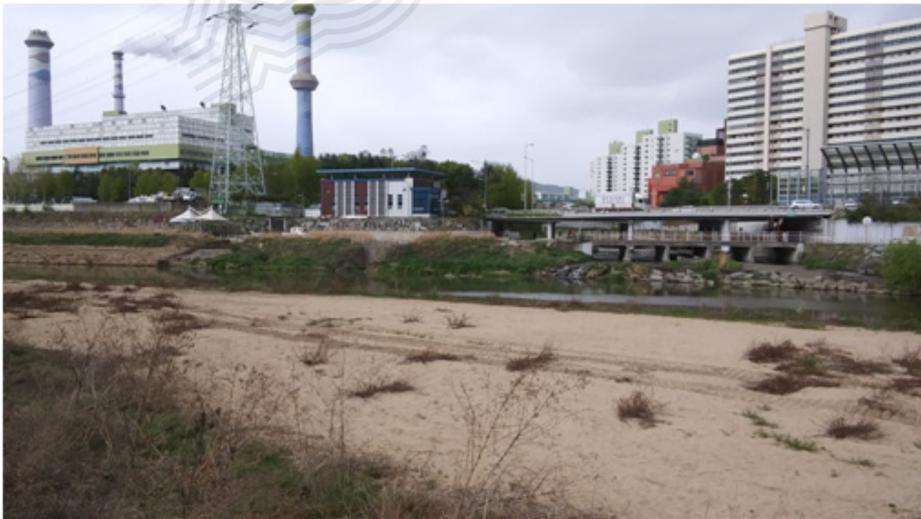
[그림 3-5] 녹천교 인근 흰목물떼새 번식지, (C)조윤희

현장 조사 결과, 중랑천 상류 녹천교 인근의 흰목물떼새 번식이 확인된 구간 모래톱에 대한 대대적인 준설작업이 이루어지고 있었다. 해당 구역을 지속적으로 관찰 모니터링해 온 시민의 제보에 따르면 해당 구역은 중랑천 상류 중에서도 흰목물떼새의 번식이 가장 활발하게 이루어지던 곳이라고 한다.

해당 종의 번식지인 모래톱에 대한 준설은 시기에 따라 산란 공간을 없애고(번식기 전) 산란 후에는 알 및 유조의 생존을 위협한다. 현장 답사 당시에도 준설공사가 진행되어 이미 산란을 마친 둥지가 침수되고, 최대 번식지였던 모래톱이 소실된 것을 확인하였다.

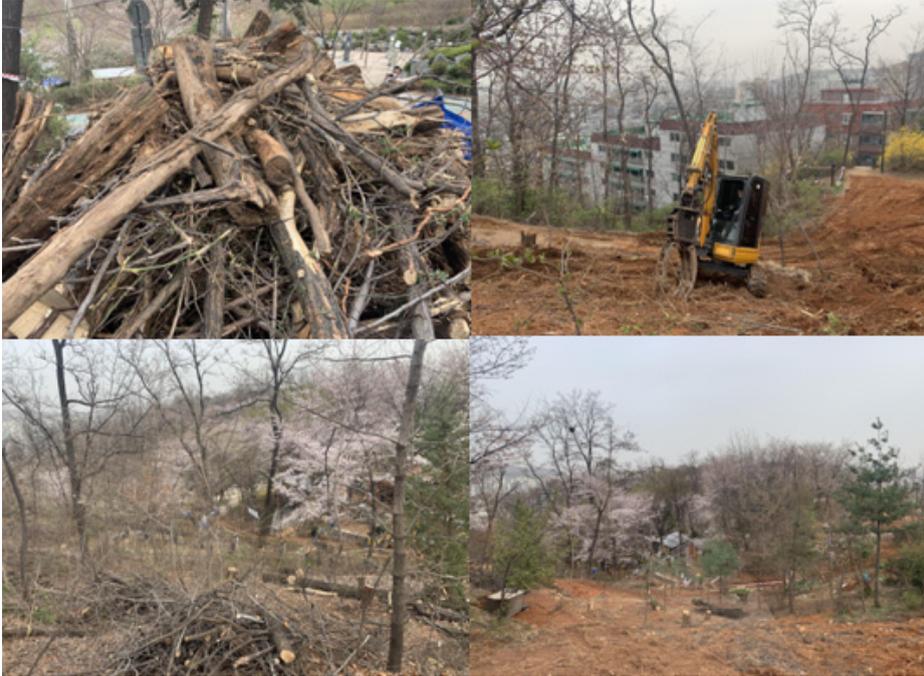
[그림 3-기] 성산근린공원 수종 교체 사업 현장 사진, (C)최진우

해당 지역에서는 ‘성산근린공원 친환경 재정비 사업(사업 부서: 마포구청)’의 일환으로 외래종 아까시나무를 참나무 수종으로 교체하는 과정에서 토양 낙엽층(표토)를 파헤쳤고 초본, 관목, 식생이 모두 훼손되었다. 해당 구역에 조성된 기존의 산림이 거의 나사가 되었고, 근린공원의 면적에 비하면 상당한 규모라고 할 수 있는 해당 구간의 별채로 녹지의 미소서식지 훼손과 더불어 야생생물의 서식지가 훼손, 교란되었다.

교체된 수종인 참나무는 속성수가 아니기 때문에 이전의 산림과 같은 수준의 야생생물 서식지로 복원하기 위해서 오랜 시간이 걸릴 것으로 판단된다. 또, 넓은 면적의 식생 제거는 외래·침입종의 침입과 확산의 기회를 제공하기 때문에 이 또한 우려되는 부분이다.

보호구역 외 기타 보전 전략에 관해서는 생태경관보전구역, 야생생물보호구역이 아니라도 법정 보호종이 서식하는 지역 녹지에 해당 종의 보전 및 보호를 위한 관리 및 지자체의 보전 전략 수립과 이행이 필요할 것으로 보인다. 서울시 보전 전략 중 '일반 공원 야생생물 서식지 조성 활성화'에 대한 내용은 성산근린공원 사례로 보이듯 부주의 하게 이루어졌을 때, 오히려 서식지를 훼손하는 결과를 낼 수도 있다는 걸 보여준다. 이에 대한 구체적인 전략 수립과 시공에 있어서 주의가 필요하다. 구체적으로는 수종 교체사업, 녹지축 연결 사업 등 환경 개선 사업에 있어서 현존하는 산림에 대한 최대한의 보전과 훼손 방지에 대한 내용이 포함되어야 하고, 사업 대상지의 주민과 협의할 수 있는 공론장 마련과 숙의가 반드시 선행되어야 한다.
