## 서울시 중앙버스전용차로 포장방법 개선방안 연구

A Study on the Improvement of Pavement for Bus Rapid Transit System in Seoul

2013-OR-12

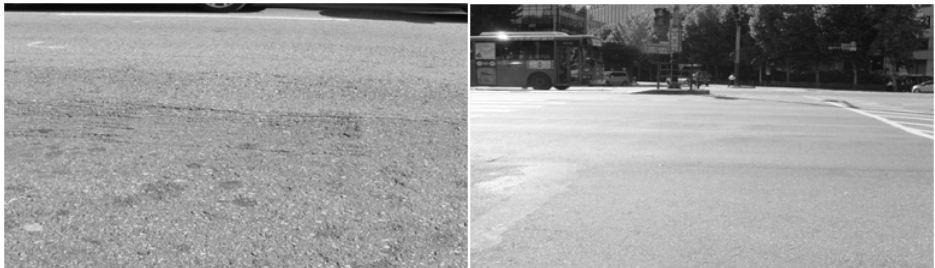
그림 3-1 소성변형 (서울시 양재동)

서울시 포장상태를 확인하기 위하여 서울시내 도로포장 현장조사를 실시하였다. 그림 3-1, 그림 3-2, 그림 3-3은 각각 소성변형, 피로균열, 포트홀을 보여주며, 표 3-1은 도로파손의 정의 및 메커니즘을 나타내고 있다.

| 구분 | 정의 및 발생 메커니즘 |
|---|---|
| 소성변형 | 소성변형은 지속적인 교통하중에 의해 바퀴가 접촉하는 양쪽 측면이 밀려 올라와 종방향으로 포장이 손상되는 현상을 의미한다.<br>소성변형은 크게 보조기층 및 노상에서 발생하는 소성변형(Consolidation)과 표층에서만 발생하는 소성변형(Rutting)으로 구분한다. |

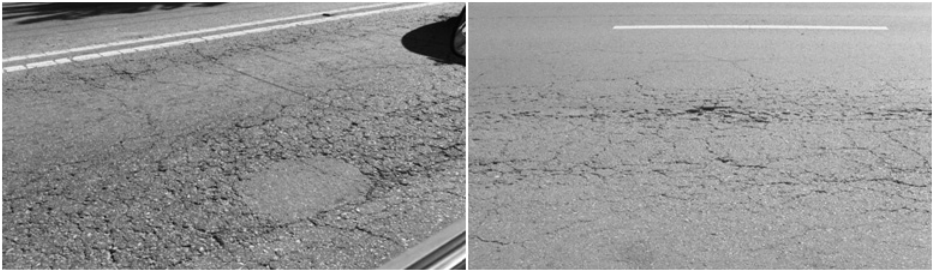
그림 3-2 피로균열(좌 : 삼양동, 우 : 군자동)

| 구분 | 정의 및 발생 메커니즘 |
|---|---|
| 균열 | 반복 교통하중에 의해 아스팔트 콘크리트의 피로 파괴로 인하여 발생하는 일련의 상호 연결된 균열을 의미한다.<br>균열의 종류에는 크게 거북등균열, 종·횡방향 균열, 패칭, 시공 줄눈 등이 있다. |

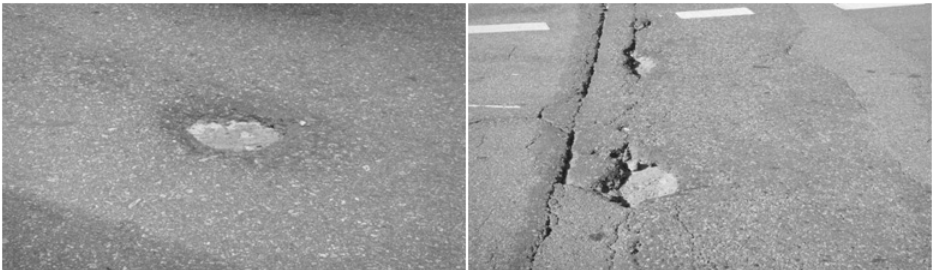
그림 3-3 포트홀(좌 : 역삼동, 우 : 양재동)

| 구분 | 정의 및 발생 메커니즘 |
|---|---|
| 포트홀 | 포트홀은 아스팔트 포장의 공용 시에 포장 표면에 생기는 국부적인 작은 구멍으로, 시공 시 전압 부족, 혼합물의 품질 불량, 배수구조 불량 등의 이유로 발생한다. |

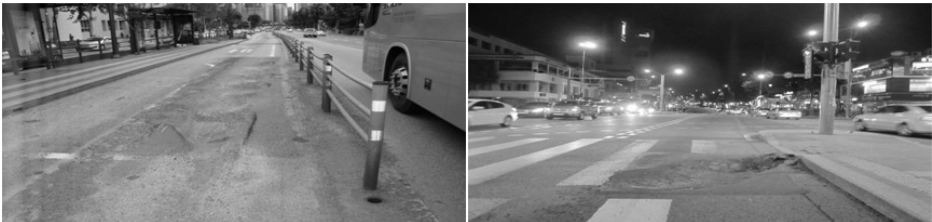
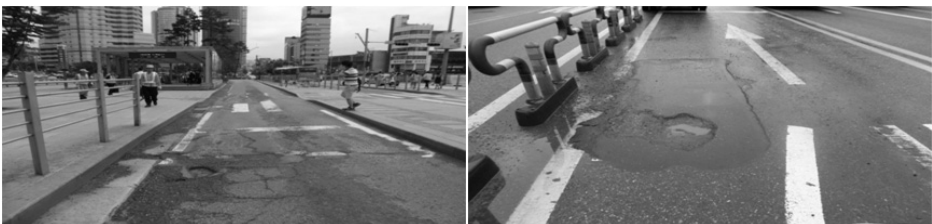
그림 3-4는 서울시 중앙버스전용차로 주요 파손실태를 보여준다.

마포로(소성변형)

통일·의주로(소성변형)

한강로(탈색)

수색·성산로(포트홀)

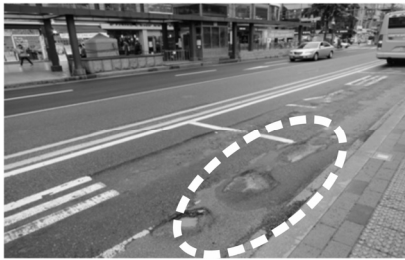
**그림 3-5 버스정류장 부근 파손**

버스전용차로는 버스정류장 부근에서 집중적인 도로파손이 발생한다. 이는 버스가 정차 후 출발하면서 주행차로보다 버스정류장 도로포장에 전단력을 가중시키기 때문으로 판단된다. 특히 좌측의 차측보다 승객이 승·하차하는 우측차측에서 파손이 심하다.

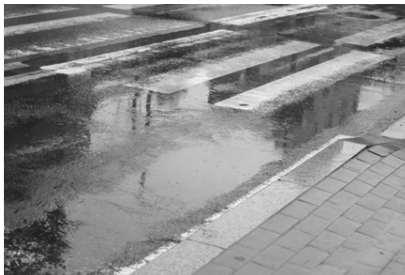
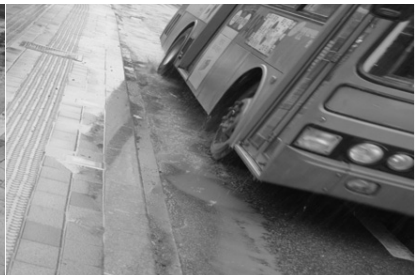
**그림 3-6 우기 시 버스정류장 부근 빗물 고임**

우기 시 배수불량이 발생하면 버스정류장의 파손된 부분에 빗물이 고여 버스가 통과할 때 주·정차 정류장에서 기다리고 있는 시민들에게 빗물이 튀어 불편을 초래한다. 따라서 정류장 부근 파손원인 분석과 배수체계에 대한 총체적인 검토가 필요하다.

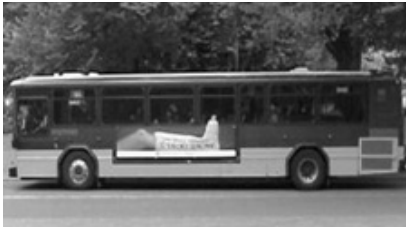
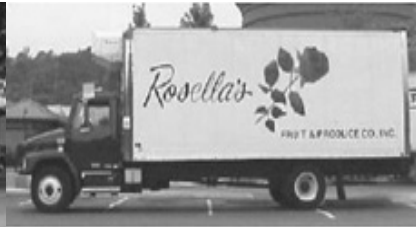
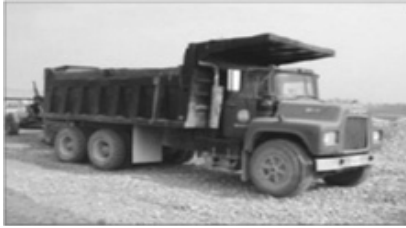
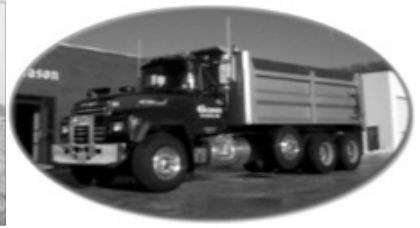
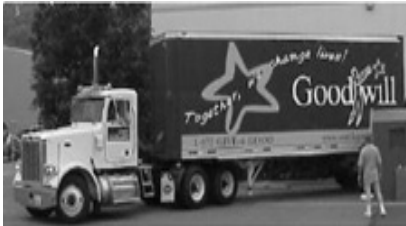
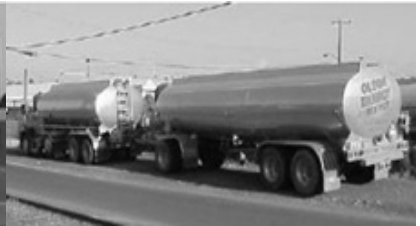
그림 3-13 버스 대비 대비 상대적 증가단축하중 환산계수비율

그림 3-13은 포장디자인에서 많이 활용되는, FHWA(2001)가 제시한 ESAL지수를 여러 차량에 적용하여 버스차량에 대한 상대적 수치로 표현하였다.

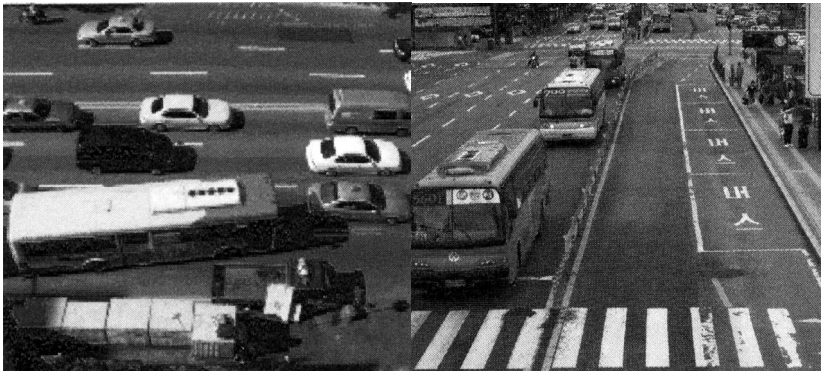
그림 3-17 중앙버스전용차로 시행 전·후 버스의 차로 이용 형태

버스전용차로 설치 이전에는 복수차로에 버스가 운행되어 버스하중이 차로별로 분산되었다. 도로의 양쪽 끝차선을 버스전용차로로 지정하여 우회전 차량, 버스의 정차 및 도로 가의 차량 정차로 인한 도로의 양쪽 끝 두 차로의 이용 등으로 버스하중이 분산되었다.

그러나 버스전용차로 도입이후 도로 중앙으로 버스가 통행할 경우 버스 하중이 증첩되는 현상이 발생하고 중앙에 안전공간이 적을수록 하중 증첩으로 인한 도로파손은 가속화된다. 또한 교통량의 증가도 도로파손의 또 다른 원인이 될 수 있다. 버스전용차로는 버스의 소통을 원활하게 하고 속도를 증가시켜, 차량의 운행 횟수 증가와 승객들의 이용률 증가로 이어진다. 이용률 증가는 자연스럽게 버스의 하중 증가를 초래한다. 그림 3-18은 버스하중의 증첩효과로 인한 도로파손의 모식도이다.

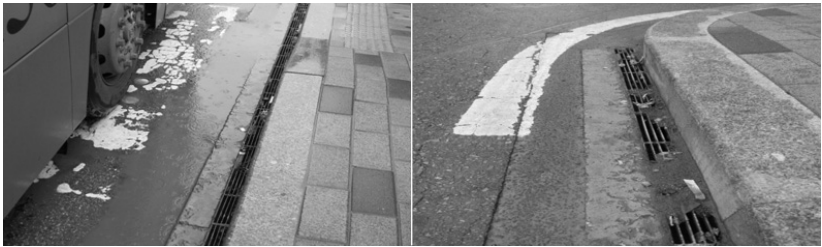
그림 4-4 강북구청 사거리 배수구

- 버스정류장에 배수시설 대체 방안
- 도로횡단면의 변경 또는 토목섬유를 활용한 포장배수를 시행한다.
- 특히, 포트홀 등 파손이 심한 버스정류장은 기층부로 물의 침투가 용이하다.
- ※ 서울시 버스정류장에 배수구가 설치되어 있는 곳은 1곳(강북구청 사거리)으로 배수시설 미비
- 배수구 설치 후 토사 등 이물질 제거 등의 유지관리가 필요하다.

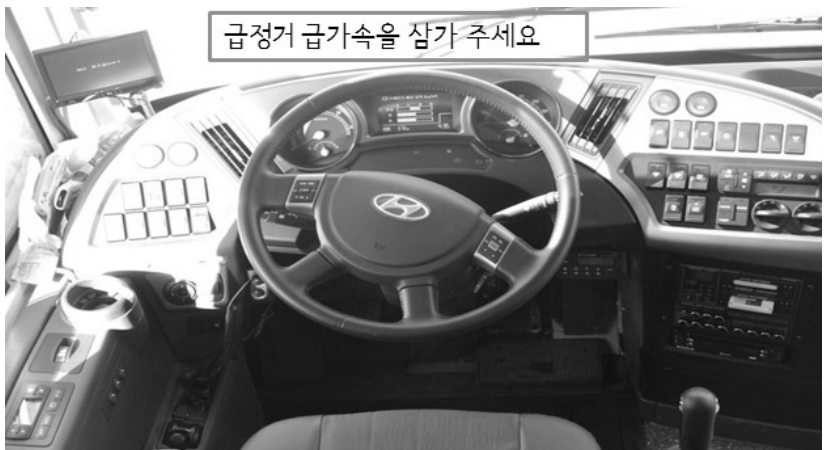
그림 4-6 급가속·급정거 캠페인(예)

- 급가속·급정거 억제 캠페인
- 정류장 근처 급정거 및 급발진으로 인한 포장변형 양상검증과 정확한 대책방안을 위해서는 실험이 필요하다.
- 급가속 및 급정거로 인한 포장 손상이 검증될 경우 운전석 앞에 경고 메시지를 부착하도록 권고한다.

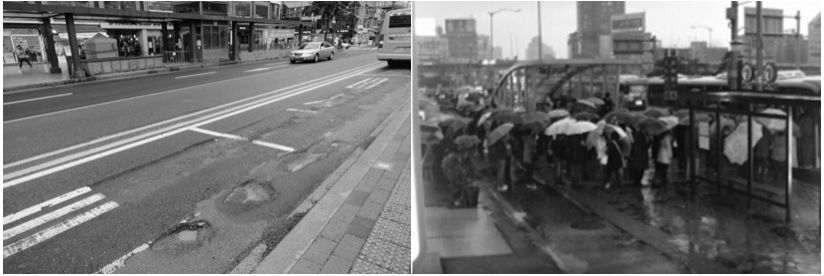
그림 4-7 급가속·급정거로 인한 포장변형

- 급가속 및 급정거로 인한 포장변형(승하차 측 종방향에서의 파손실태)
- 보다 정확한 대책을 마련하기 위해서는 실내 또는 현장실험이 필요하다.
- 동시에 승차 혹은 하차에 따른 승객무게 불균형을 측정하고 이에 대한 적절한 구조적 대책을 강구한다.
