# 서울시 소규모공사장 안전사고 감소 방안

A Study on Measures for Reducing Safety Accidents at Small-Scale Construction Sites in Seoul

서울연구원  
The Seoul Institute

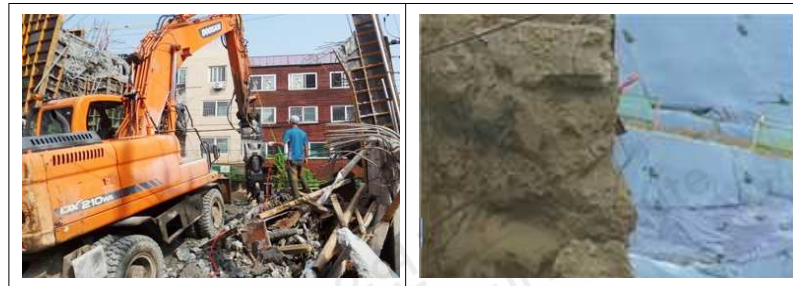
[그림 4-1] 금천구 다세대 신축공사 사고 현장 사진

- 2015년 8월 2일에 금천구 다세대 신축공사장에서 붕괴사고가 발생함
  - 다세대주택 신축 공사현장에서 3층 바닥 콘크리트 타설작업 중 바닥이 붕괴되어 작업 중인 인부 4명 중 2명이 부상
  - 붕괴원인은 철골구조물이 콘크리트 무게를 견디지 못하여 발생하였으므로 발생유형은 ‘부적절한 공사운영’에 해당함

| 발생 시점 | 사고명 | 사고유형 |
|---|---|---|
| 2015년 8월 2일 | 금천구 다세대 신축공사장 3층 콘크리트 타설 중 붕괴 | 부적절한 공사운영 |

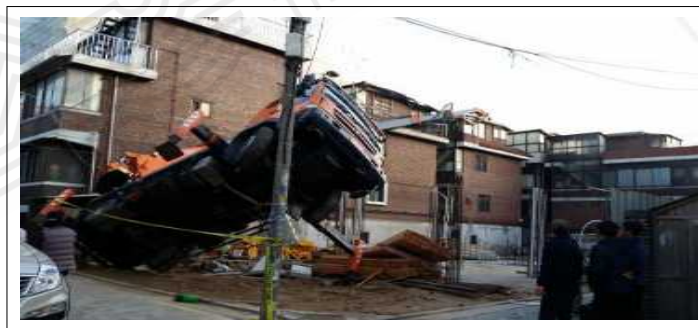
[그림 4-3] 면목동 도시형 생활주택 신축공사 사고 현장 사진

- 2015년 11월 21일에 면목동 도시형 생활주택 신축공사 중 이동식 크레인 전도사고가 발생함
  - 받침목 위에 아웃리거를 설치하였으나, 강우로 연약해진 지반이 이를 지지하지 못하고 아웃리거가 지반에 박히면서 크레인이 전복된 것으로 발생유형은 ‘부적절한 공사제어’에 해당함

| 발생 시점 | 사고명 | 사고유형 |
|---|---|---|
| 2015년 11월 21일 | 면목동 도시형 생활주택 신축공사 중 이동식 크레인 전도사고 | 부적절한 공사제어 |

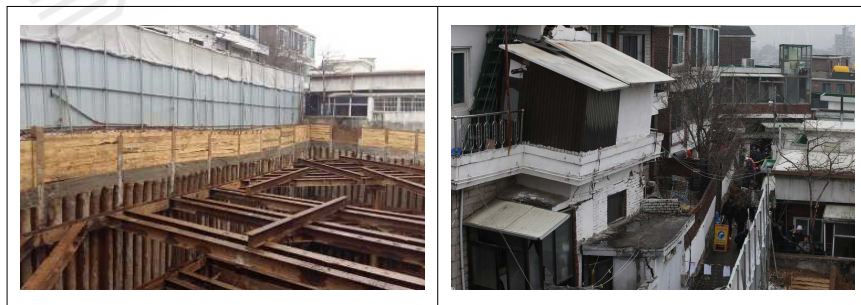
[그림 4-4] 은평구 녹번동 신축빌라 공사장 사고 현장 사진

- 과굴착을 할 경우 설계에서 고려된 토압보다 큰 압력이 상부 스트러트에 작용하며 변위가 크게 발생함
- 과굴착 또는 이상 외력에 의하여 지보 구조체 전체에 이상 응력이 발생할 경우, 응력의 분산을 위하여 필수적으로 필요한 수평, 수직 브레이스를 시공하지 않음
- 편토압(굴착면 높이 차 8.0m)이 발생할 경우 가장 취약한 부분에 대한 보강이 없으며, 또한 붕괴된 건축물 측에 시공해야하는 Earth Anchor를 시공하지 않음
- CIP 벽체를 시공함에 있어 정밀시공이 되지 않음으로 인하여 수직도가 불량함
- 스트러트에 의한 지보를 할 경우, 피장에 국부 응력이 발생하지 않기 위한 스티프너가 없음
- 편토압(굴착면 높이 차 8.0m)이 발생할 경우 가장 취약한 부분에 대한 보강이 없으며, 또한 붕괴된 건축물 측에 시공해야 하는 Earth Anchor를 시공하지 않음
- 이상의 검토를 토대로 과굴착, 수직/수평 브레이스 미설치, CIP 수직 벽체의 수직도 불량, 스티프너 미설치, 편토압 발생에 따른 대처 미흡 등의 발생유형은 ‘부적절한 공사운영’에 해당함

| 발생 시점 | 사고명 | 사고유형 |
|---|---|---|
| 2015년 12월 26일 | 은평구 녹번동 신축 빌라 공사장에서 지반침하 사고 | 부적절한 공사운영 |

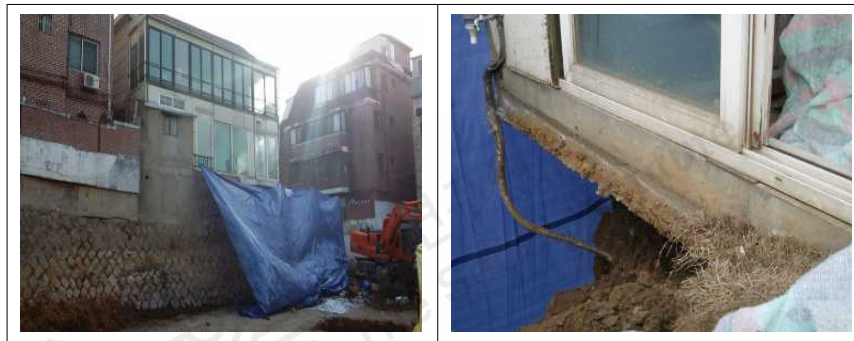
[그림 4-5] 강서구 화곡동 공동주택 신축공사 사고 현장 사진

- 2016년 1월에 강서구 화곡동 공동주택 신축공사 중 인근 옹벽과 담장 붕괴사고가 발생함
  - 지하수유출과 옹벽 바닥부를 누르고 있던 기존 건물(단층)을 철거함에 따라 하중이 제거되어 취약해 있던 옹벽이 붕괴된 것
  - 마당 앞쪽(도로측)의 옹벽의 균열 상태로 보아 공사 이전부터 옹벽 이완에 따른 균열이 존재하고 있었음
  - 이상의 검토를 토대로 발생유형은 ‘부적절한 공사운영’에 해당함

| 발생 시점 | 사고명 | 사고유형 |
|---|---|---|
| 2016년 1월 15일 | 강서구 화곡동 공동주택 신축공사 중 인근 옹벽 및 담장 붕괴 | 부적절한 공사운영 |

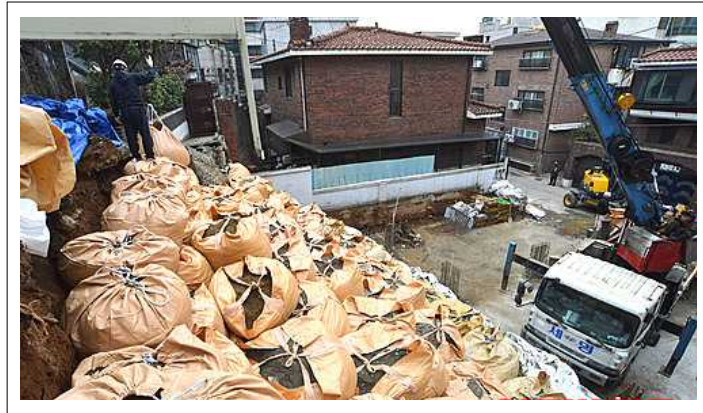
[그림 4-6] 상도동 신축공사 사고 현장 사진

- 2016년 2월 18일에 상도동 신축공사장 인근 옹벽이 붕괴하여 주민 30여 명이 대피하는 붕괴사고가 발생함
  - 기초굴착과 진동 등으로 석축의 횡방향 지지력이 약화되고 석축·옹벽이 강우 및 해빙으로 인한 석축벽면이 연약해져 붕괴가 발생한 것으로 발생유형은 ‘부적절한 공사운영’에 해당함

| 발생 시점 | 사고명 | 사고유형 |
|---|---|---|
| 2016년 2월 18일 | 상도동 신축공사장 인근 옹벽이 붕괴하여 주민 30여 명 대피 | 부적절한 공사운영 |

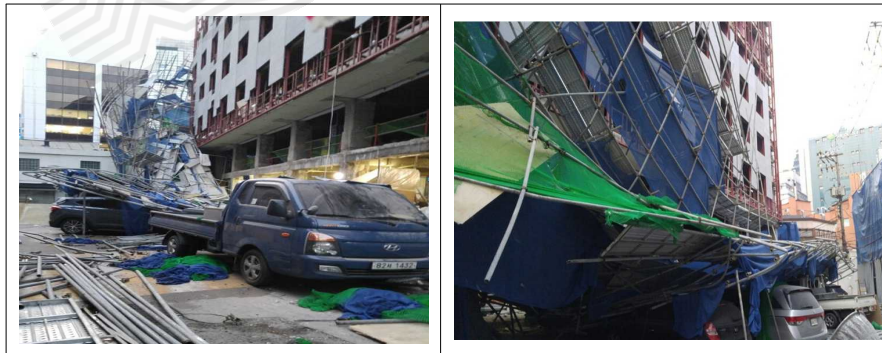
[그림 4-7] 중구 다동 리모델링 공사 사고 현장 사진

- 2016년 3월 20일에 중구 다동 리모델링현장 외부비계 안전사고가 발생함
  - 건축물 외벽 돌붙임 작업을 위해 외부비계 고정대(벽연결재) 일부를 해체 (2층 전면부)함에 따라 상부 가설구조물 및 시공하중에 의해 저층부에서 부터 좌굴이 진행되어 붕괴(외부가림벽 높이: 약 27m, 전체 약 100m 연장 중 약 40m 구간 붕괴)된 것으로 발생유형은 ‘부적절한 공사운영’에 해당함

| 발생 시점 | 사고명 | 사고유형 |
|---|---|---|
| 2016년 3월 20일 | 중구 다동 리모델링 현장 외부비계 안전사고 | 부적절한 공사운영 |

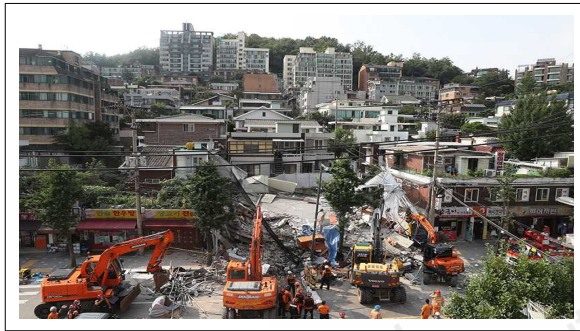
[그림 4-8] 홍은동 3층 리모델링 공사 사고 현장 사진

- 2016년 7월에 홍은동 3층 리모델링 작업 중 건물 붕괴사고가 발생함
  - 구조변경을 위한 구청 허가 없이 노후된 건물(45년 된 건물)의 주기둥(하중을 받는 기둥)이 파손 및 붕괴되면서 건물 전체가 붕괴된 것으로 발생유형은 ‘부적절한 작업자 행동’에 해당함

| 발생 시점 | 사고명 | 사고유형 |
|---|---|---|
| 2016년 7월 18일 | 홍은동 3층 리모델링 작업 중 건물 붕괴 | 부적절한 작업자 행동 |
