누구나 이용할 수 있는 근린공원을

만들기 위한 개선방안 연구 이수현

이수현 생명의숲연구소 부소장 shlee@forest.or.kr

누구나 이용할 수 있는 근린공원을 만들기 위한 개선방안 연구: 강서구를 대상으로

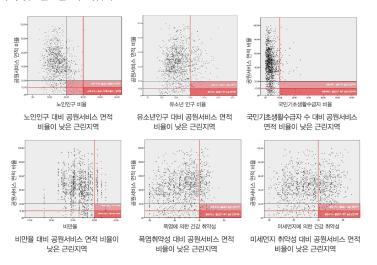
[그림 1-6] 공원 서비스 수준과 사회경제 및 환경적 지위의 상관관계 산점도

아래 [그림 1-6]에서 보는 바와 같이 공원 서비스가 매우 열악한 읍면동은 고령자, 유소년, 국민기초생활수급자, 비만, 폭염 및 미세먼지에 의한 건강취약자의 공원 서비스 면적 비율이 낮음을 알 수 있다.

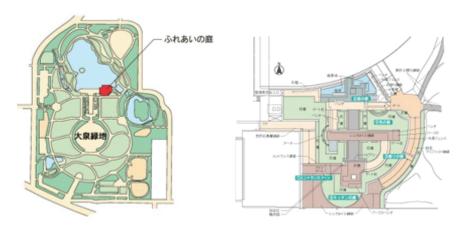
[그림 2-4] 일본 후레아이 정원(오이즈미 공원 지도, 후레아이 정원 설계도)

1997년 일본 최초의 유니버설디자인이 적용된 정원으로 물리적 활동이 제한된 장애인 및 노약자를 대상으로 접근성, 이용성 등을 고려하였다. 오이즈미 공원에 위치한 후레아이 정원은 만남의 정원이라는 뜻으로 이름에 걸맞게 누구나 색상, 소리, 향기, 감촉, 맛등 오감을 느낄 수 있도록 다양한 꽃과 나무가 심어져 있다. 설계단계부터 장애인과 고령자, 일반인 등 요구를 충분히 받아들여 디자인에 반영하였다.

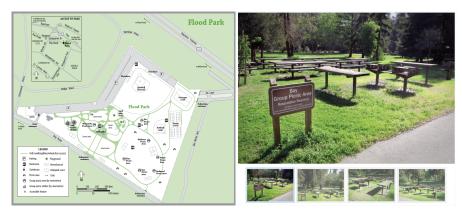
[그림 2-8] 미국 플러드 공원(평면도, 피크닉 공간)

건강한 사람, 노약자, 장애인 모든 사람에게 있어서 접근하기 쉬운 것을 테마로 계획하였으며 주요시설은 잔디밭, 피크닉장, 야구장, 배구장, 테니스장, 소프트볼장 등이 있다. 모두를 가까이하는 환경을 4가지 주제로 구분하였으며 모든 이용자가 프로그램에 참여가능할 것, 물리적, 의료적으로 안정성과 지원을 제공하는 것, 모든 이용자에게 최대한의 독자성을 제공하는 것, 자연적인 경험이 가능한 접근로를 둘 것으로 정의하고 있다. 공원의 주요 특징은 자원봉사 프로그램이 자발적으로 운영되고 있으며 공원에서 개최하는 행사 및 외래종 식물 제거, 서식지 복원, 기타공원 관리 등 개인, 그룹, 가족, 단체등 모든 이용자의 참여가 가능하다. 무엇보다 샌머테이오 공원부 홈페이지에서 공원 내휠체어 이용자가 이용 가능한 시설 및 공간에 대한 상세한 정보와 예약 서비스를 확인할수 있다.

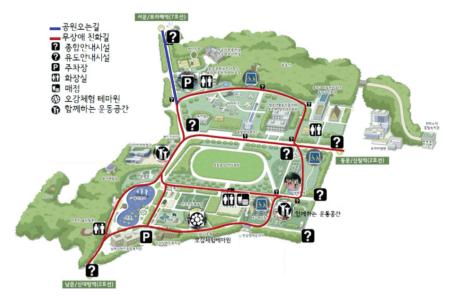
[그림 2-15] 보라매공원 무장애 친회길

보라매공원은 공군사관학교 진입로 그대로 사용하여 일반인 접근에는 불편함이 없으나 휠체어 및 유아차 등을 동반한 이용자는 긴 경사로로 인해 중간 부분에 쉼터가 요구되고 있다. 공원 내 촉지도, 음성안내는 설치되지 않았으며, 화장실은 일반인과 장애인이 함께 이용 가능한 시설이 없다. 대부분의 공원시설은 장애인의 접근 및 이용에 무리가 없으나 배드민턴장, 테니스장, 중앙바닥분수 및 개울 등은 진입로가 계단으로 접근이 불가능한 실정이다.

주요 특징으로는 BF인증을 받지 못했지만, 무장애 친화 공원이 되기 위한 노력을 하고 있다. 이러한 노력으로는 현실적으로 적용 가능한 세부 기준과 가이드라인을 제시하여 장애인 및 노약자 등 교통약자에 대한 편익 증진을 도모하고자 하며, 접근성 개선, 안전성 확보 등을 통해 신체장애인뿐만 아니라 노인, 어린이, 임산부 등 모두가 이용하기 편리한 공원을 목표로 하고 있다.

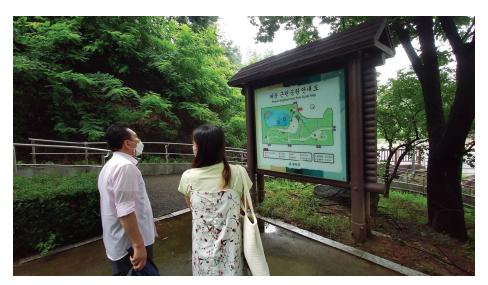
"근무하는 직업 재활센터 바로 앞에 근린공원이 있어서 점심시간에 매일 이용하고 있어요. 다른 장애를 가지신 분들에 비해 이용에 큰 어려움은 없지만, 핸드레일이 없는 계단을 이용하기가 참 불편하다고 생각해요. 계단 중간에 핸드레일만 설치되어 있어도, 저와 같이 다리가 불편한 사람이나 노인, 아이들이 이용하기 참 편할 것 같아요. 재활센터에 방문하는 장애가 있는 아이들을 만나보면, 공원 내 운동시설이 무서워서 이용을 하지 않는 경우가 많았어요. 장애인의 경우 헬스장이나 실내 체육시설을 이용하기 어려워서 재활 운동을 위해선 야외공간의 체육시설이 보완된다면 좋을 것 같아요. 또 벤치 같은 경우에 등받이가 없으면 다리에 힘이 약하기 때문에 뒤로 넘어갈 위험이 있어서 이런 세심한 배려도 필요해요. 저의 경우에는 비장애인보다 다리에 무리가 빨리 와서 휠체어 대여 서비스가 있다면 무조건 이용하고 싶어요. 그리고 공원 이용하기 전에 안내판을 많이 보는 편인데 대부분 BF보행로 표시가 안 되어 있거나 찾기 어렵더라고요. 눈에 띄는 보행로 표시체계가 있다면 모두가 이용하기 훨씬 편해지지 않을까요?"(장미)

[그림 3-2] 매일 이용하는 공원이었지만 안내판에 BF보행로가 표시되어 있다는 것을 처음 알게 됨

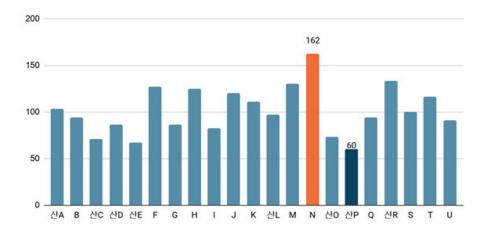
[그림 3-4] 공원별 종합 점수 그래프(산지형 공원은 알파벳 앞에 '산'을 붙임)

| 산A | В | 신C | 산D | 산E | F | G | Н | I | J | K | 샌 | М | N | 신이 | 산P | Q | 샙R | S | Т | U |
|---|---|---|---|---|---|---|---|---|---|---|---|---|---|---|---|---|---|---|---|---|
| 103 | 97 | 71 | 86 | 67 | 127 | 86 | 125 | 82 | 120 | 111 | 97 | 130 | 162 | 73 | 60 | 94 | 133 | 100 | 116 | 91 |

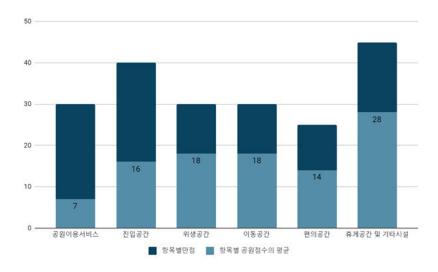
[그림 3-5] 항목별 평균 점수 비교

편의 공간과 진입공간, 이동공간 항목은 공원의 규모와 유형에 따라서 점수 편차가 큰 항목이다. 21개소의 공원은 모두 같은 근린공원으로 분류되어 있지만, 세부적으로 살펴보면 10,000㎡ ~ 100,000㎡까지 약 10배 이상의 크기 차이를 보여 규모가 작은 근린공원의 경우 편의시설이 갖추어지지 않은 곳이 많았다. 또한, 공원은 평지로 조성되었는지, 산지로 조성되었는지 유형에 따라 산책로나 주차장 설치 여부에 영향을 미치기 때문에 진입공간과 이동공간에서 평가점수가 크게 나뉘었다.

위생 공간은 대부분 평균 이상의 점수를 받은 공원이 많았으며 전체적으로 잘 되어있었다. 하지만 비상벨의 위치, 바닥의 재질, 휠체어의 회전반경 등 섬세한 고민과 개선이 필요해 보인다. 휴게공간 및 기타시설 항목에서 휴게공간은 공원들이 가장 높은 점수를받은 항목이다. 그러나 운동시설과 놀이시설이 포함되어 있는 기타시설은 높이와 규격이비장애인과 성인에 맞춰져 있어 누구나를 위한 배려가 더욱 필요한 항목이다.

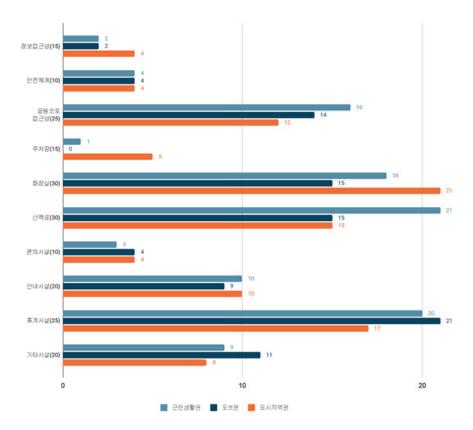
[그림 3-6] 규모별 평균 점수 비교

근린생활권, 도보권, 도시 지역권 모두 우수한 점수를 받은 항목은 휴게시설과 화장실이다. 휴게시설을 살펴보면 이용인을 포함한 보호자까지 쉴 수 있는 휴게시설(벤치, 정자)이 좁은 간격으로 설치되어 있으며 각 공원의 규모에 맞게 수량이 충분했다. 대부분 등받이가 있는 벤치를 설치하여 다리를 지탱하는 힘이 약한 이용인도 편하게 휴식할 수있었다. 또한, 21개소의 공원 중 19개의 공원에 화장실이 있었고 규모에 따른 화장실의수준 차이가 미미했으며 비슷한 크기와 형태로 대체로 잘 갖추어졌다.

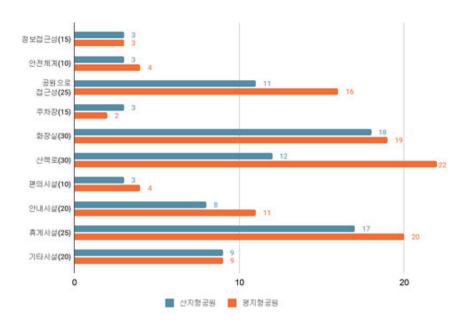
[그림 3-11] 유형별 평균 점수 비교

공원은 산지형/평지형 공원으로 나눌 수 있다. 평지형 공원은 공원시설의 비율이 비교적 높고 평탄한 지형이 특징이며, 산지형 공원은 산지의 훼손을 방지하기 위하여 공원시설을 최소화하고 80~90% 이상을 원래의 '임야, 숲'의 상태로 보전하여 가파른 경사의 지형을 갖는다. 강서구의 근린공원 21개소를 나누어 보았을 때 산지형 공원 8개소, 평지형 공원 13개소로 분류되며 유형별로 비교분석 한 결과는 다음과 같다.
